# LA INTERVENCIÓN DE EDIFICIOS EN ZONAS PATRIMONIALES Y LA CALIDAD DEL HÁBITAT RESULTANTE

**Marín-Gamund, Blanca Margarita; Moreno-Chimely, Laura del Carmen**

Revista Legado de Arquitectura y Diseño, vol. 1, núm. 22, 2017

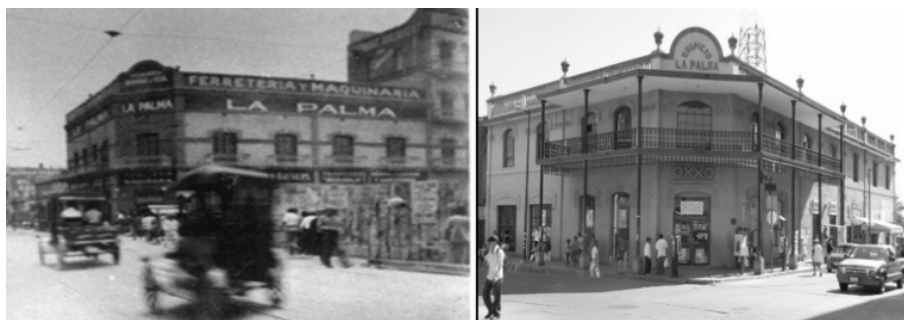
IMAGEN 1

Comparativo de los edificios en 1912 y en la actualidad.

Originalmente el edificio mostraba balcones por cada ventana en la parte superior y en el proceso de rehabilitación se le incluyó una cubierta para proteger a los clientes en su ingreso al establecimiento, las ventanas originales de madera se cambiaron a unas de aluminio y las molduras en la parte superior de las ventanas también fueron modificadas; muestra un pretil con elementos de balaustradas que sustituyeron el pretil original. Cabría preguntarse la razón por la que se incluyeron jarrones en la parte superior o columnas de hierro forjados al exterior, así como la modificación de la forma de las ventanas, aunque conservaron la secuencia de vanos y llenos y el acceso en la esquina del edificio. En este edificio solamente se utiliza la planta baja, pero en la segunda planta puede ser empleado como departamentos. No presenta signos de deterioro en su estructura ni en su envolvente.

El ejemplo más notable, el edificio La Palma, ha permanecido sin cambios desde que fue rehabilitado a pesar del tipo de comercio que está ubicado en su sitio, no presenta daños en la estructura, los materiales no han sido modificados y por supuesto la forma se mantiene de acuerdo al tipo de restauración realizado, aunque se aprecian diferencias ornamentales que posiblemente se colocaron para buscar una integración con los edificios del entorno. En cuanto a la calidad del hábitat conseguida en el sector, evidentemente ha mejorado el ambiente y por consiguiente la imagen urbana.

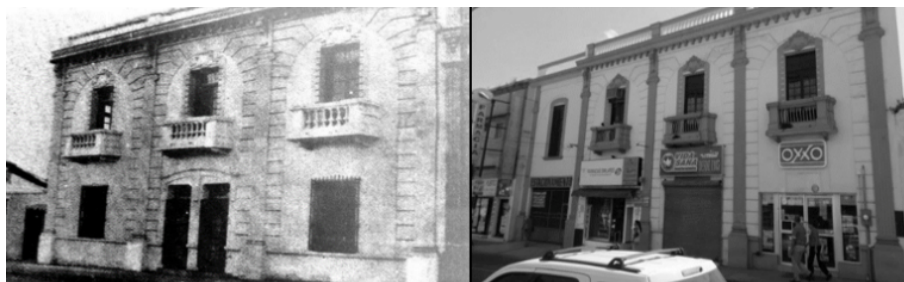
IMAGEN 2.  
Comparativo de los edificios, el original de 1923 y el actual.  
(Gobierno del estado de Tamaulipas, 1999).

En el proceso de rehabilitación del edificio se realizaron modificaciones significativas, pues le incluyeron un remate en forma de frontón a las ventanas de la parte superior; las ventanas de la parte inferior cambiaron de dimensiones y la puerta de acceso original fue eliminada. Además, como se puede observar, el tipo de anuncios colocados en los locales existentes no son armónicos entre sí, pues son de materiales, formas y tamaños diferentes con lo cual la imagen del edificio antiguo se va abandonando poco a poco.

A pesar de los cambios, que posiblemente se deben a la escasa vigilancia en las intervenciones, el edificio rehabilitado se conserva habitable con suficientes elementos para informar de su antigüedad y de su valor patrimonial en la ciudad. Este edificio cuenta con patio trasero empleado como estacionamiento, así como un acceso exterior a la planta alta, la cual es utilizada como oficina. La estructura y la envolvente se encuentran en buen estado mientras fue ocupada por la familia, recibió un adecuado proceso de mantenimiento.

La edificación de la calle Altamira, la casa Fanjón, ha sido dividida en tres partes, lo que ocasiona la pérdida original del inmueble, además el tipo de comercio establecido cuenta con una tipología de mercadotecnia que promueve anuncios de los productos que vende utilizando lonas que ocupan el espacio total de los vanos y la ventanería; se puede apreciar que o no conocen el reglamento o no han sido advertidos por las autoridades locales acerca del respeto al reglamento existente; a pesar de las modificaciones realizadas por los comerciantes, aún se considera que la calidad del hábitat ha mejorado en el sector y se percibe el mantenimiento de la herencia arquitectónica de la ciudad.

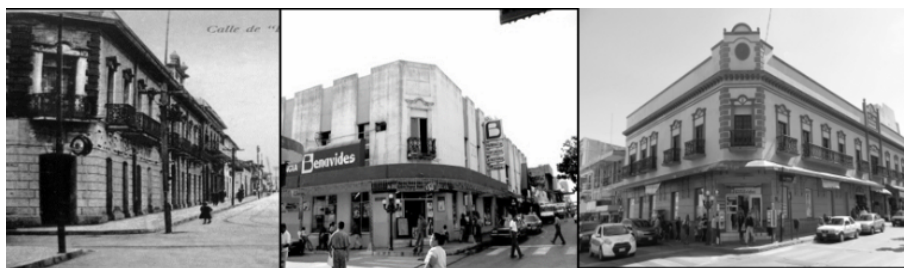
IMAGEN 3

Collage para establecer un comparativo de imágenes del antiguo Casino Tampiqueño de 1890, 2003, 2004 a la fecha.

En este edificio funcionó el Casino Tampiqueño hasta 1950 y posteriormente cambió sus instalaciones a otro sector del Centro Histórico. El edificio fue modificado para dar lugar a oficinas del gobierno municipal como la Secretaría de Turismo que funcionó en la planta alta. Al paso de los años fueron cambiando la estructura base del edificio original, cambiándose el techado por uno de concreto armado; las actividades de este edificio fueron netamente comerciales y de gobierno hasta que sus dueños consideraron participar en el proceso de rehabilitación del centro histórico y procedieron a reconstruir el edificio aludiendo a la imagen del pasado, pero utilizando materiales y procedimientos actuales con la finalidad de darle carácter a la zona, pues este edificio se localiza frente a la principal plaza de la ciudad, la Plaza de Armas.

La apariencia actual del edificio sólo guarda similitudes con el original, ahora es un edificio comercial en la parte inferior y en la superior son despachos para diversos usos. Es una reconstrucción tomando como base el edificio original de 1890, pero ha empleado cubiertas para protegerse de los rayos del sol, ha incluido un acabado en la parte inferior con apariencia de sillar y la ubicación de los balcones es similar al del edificio original. La estructura del edificio es de la época actual, pero sus dueños quisieron revivir la imagen original del edificio para darle realce a la zona en la que se ubica, frente a la principal plaza de la ciudad, teniendo el Palacio municipal y la Catedral frente a la plaza de armas. Este ejemplo de intervención puede ser utilizado en otros edificios que se encuentran muy deteriorados e inclusive sus estructuras ya no son muy estables, pero se pueden reconstruir conservando elementos de la envolvente original y de esta manera proponerlos para su uso como viviendas.

Para el último caso, los dueños del edificio consideraron importante participar en el mejoramiento de la imagen urbana del sector, pues la fachada original había desaparecido casi por completo, y por las características de espacio originales, permitieron la integración de oficinas en la parte superior con lo cual se mantiene en uso en una de las esquinas más transitadas del Centro Histórico.
