# *Análisis del* **DISEÑO** **ARQUITECTÓNICO** *de casas hogares para* *la rehabilitación* *de personas con* *discapacidad*

*Analysis of the architectural design  
of houses hearths for the rehabilitation  
of people with disabilities Cusco, Peru*

VALERIA ASTETE-TUPAYACHI\*,  
CARLOS GUILLERMO VARGAS-FEBRES\*\*

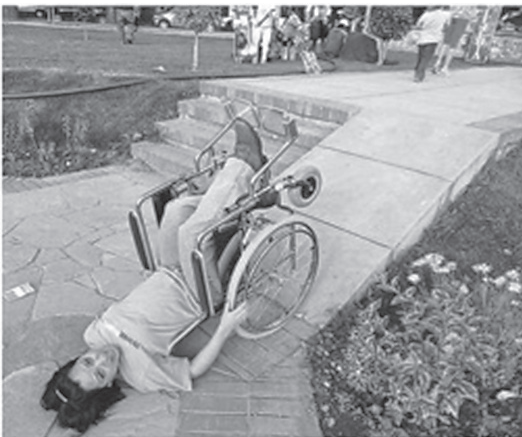
**FIGURA 1.** CAÍDA EN RAMPA CON PENDIENTE DE MÁS DE 12% QUE GENERA BARRERA ARQUITECTÓNICA.

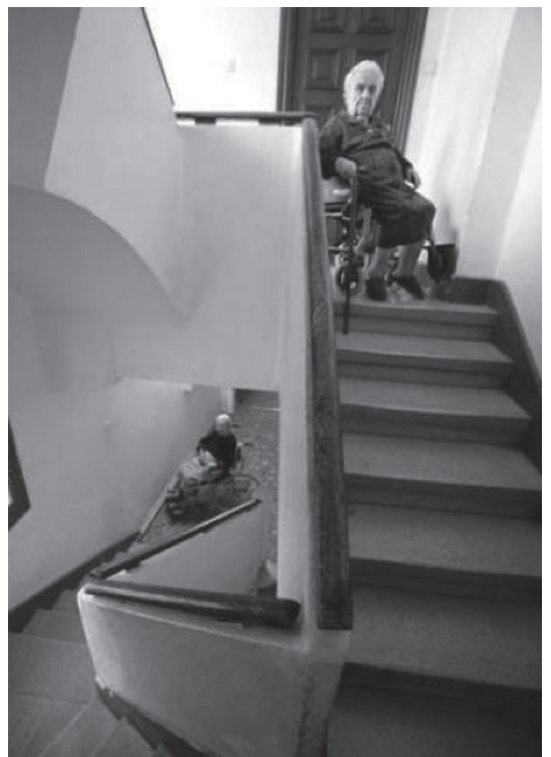
**FIGURA 2.** INEXISTENCIA DE RAMPA QUE IMPIDE EL DESPLAZAMIENTO DE LAS PERSONAS EN EL EDIFICIO DE REHABILITACIÓN EN COLOMBIA.

Otro grupo de personas con discapacidad, como se aprecia en la figura 2, pasan gran parte del día en lugares especializados para su rehabilitación y recuperación, como casas hogares, centros de rehabilitación, albergues, hospitales, clínicas, entre otros. Ahí es donde se impulsan día a día para mejorar, y como se observa, está presente la existencia de centros de rehabilitación, pero no cuentan con los elementos necesarios para albergar a estas personas.

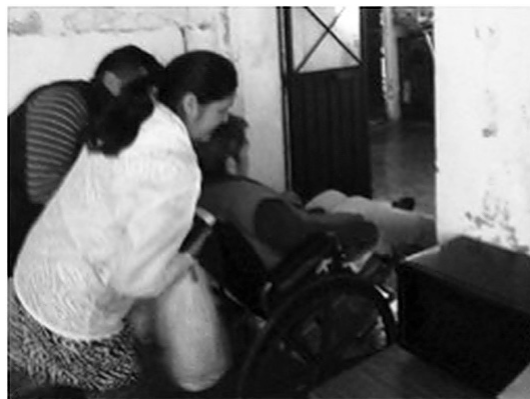
FIGURA 3. PROBLEMAS AL INGRESAR A UN PACIENTE EN SILLA DE RUEDAS.

Este centro atiende por semana a 120 pacientes que recurren a terapias de recuperación. Como afirma Buclón (2016), el lugar no es el adecuado para recibir pacientes que necesitan su rehabilitación, puesto que existe deficiencias por la falta de equipamiento y espacios, ya que el lugar fue adaptado en una casa antigua, que no cuenta con los espacios necesarios y seguros para los pacientes.

No sólo existe ausencia de rampas, sino también de barandales e incluso no cuentan con un estacionamiento para el ingreso de los pacientes y otros servicios. Los familiares de los pacientes que concurren al lugar por más de tres años solicitaron la implementación de rampas, pero afirman que no han visto mejoras.

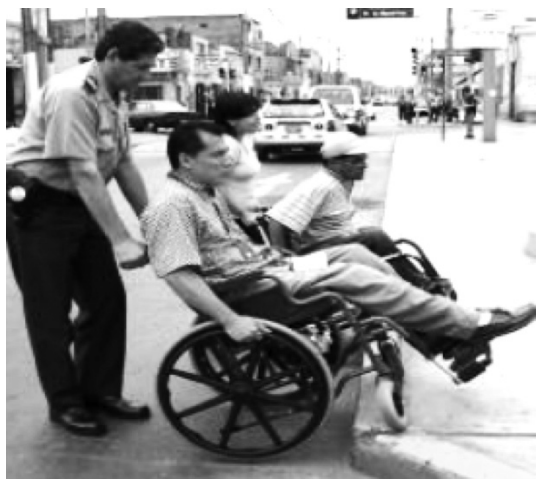
**FIGURA 4.** INGRESO AL INSTITUTO NACIONAL DE REHABILITACIÓN DEL PERÚ.

El ingreso principal al instituto no cuenta con rampas para el desplazamiento de los pacientes en sillas de ruedas, por lo que es necesario pedir ayuda para ingresar al centro de rehabilitación. Además, el modelo típico de las habitaciones tiene una dimensión pequeña, sin el espacio suficiente para el giro de las sillas de ruedas que las personas utilizan.

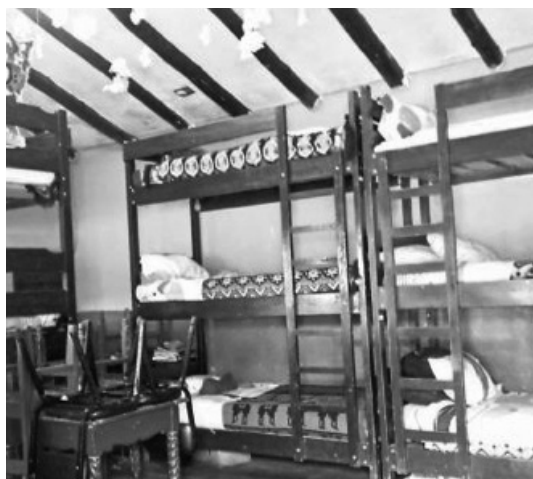
Tampoco hay un área verde de recreación, la iluminación es deficiente porque los vanos

**FIGURA 5.** HABITACIÓN DE LA CASA HOGAR MADRE TERESA DE CALCUTA.

son muy reducidos, lo que limita la entrada de los rayos del sol que ayudan psicológicamente en la rehabilitación. Las paredes están deterioradas, sin color y con falta de mantenimiento.

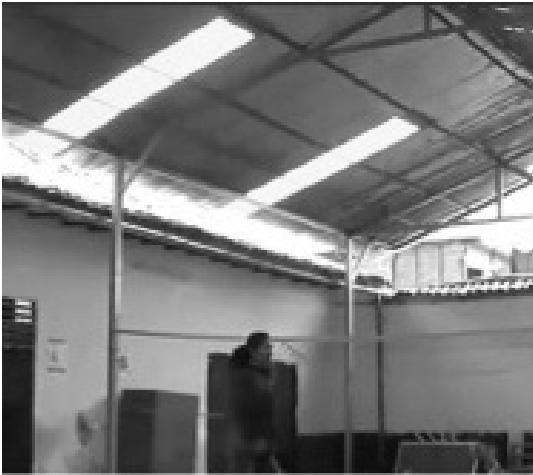
Según la observación, los resultados obtenidos detallan que las personas son de escasos recursos económicos, por lo que necesitan donativos y colaboradores voluntarios. La casa hogar en cuanto a materialidad resalta el uso de concreto, albañilería, madera, techo de tejas a dos aguas y calaminas.

FIGURA 6. ESTABLECIMIENTO DE LA CASA HOGAR MADRE TERESA DE CALCUTA.  
FUENTE: VOLUNTEERING PERÚ (2018).

En cuanto a los espacios, un dormitorio contiene 4 a más camas en una dimensión muy reducida; las salas de terapia se encuentran aglomeradas por máquinas reduciendo el espacio de desplazamiento a menos de 1.5 m. Además, que el baño y cocina no están acondicionados para el ingreso y circulación de los pacientes. El área de pediatría no tiene las medidas de seguridad como son ventanas a la altura adecuada y dimensiones correctas. Se observó además que existen sólo 3 rampas que no cuentan con barandas a los costados, también el área verde es muy pequeña, no permite el acceso a sillas de ruedas, así como el patio de losa que presenta una rampa técnicamente inadecuada, que no cumple con la Norma A.120, máx. pendiente de 12% y ancho mín. de 90 cm.

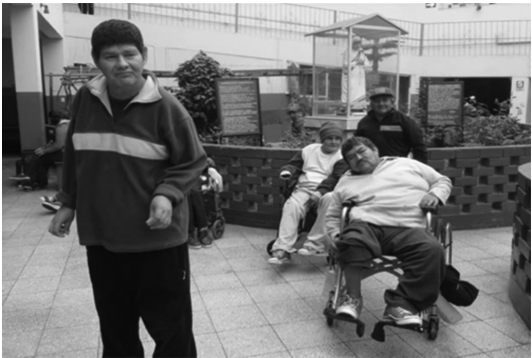
FIGURA 7. ÁREA SOCIAL PARA ANCIANOS DE LA CASA HOGAR MADRE TERESA DE CALCUTA.  
FUENTE: ELABORACIÓN PROPIA.

El 50% expresa que al salir a la zona de recreación no les agrada lo que ven, por lo que el 87.5% les gustaría que implementen vegetación al área de recreación. Así mismo, el 75% tiene la necesidad de mayor luz solar para sentirse mejor, ya que encontramos que la orientación magnética de la edificación es hacia el oeste, lo cual no favorece a una adecuada radiación e iluminación natural. Además, al 62.5% le gustaría que las paredes de las habitaciones estén pintadas con colores más vivos.

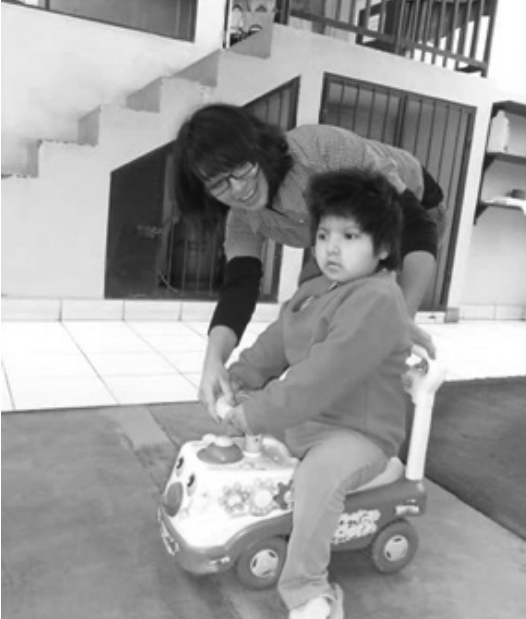
**FIGURA 8.** PEDIATRÍA DE LA CASA HOGAR MADRE TERESA DE CALCUTA-GRADAS SIN BARANDALES.

El 75% de los niños consideran que el lugar es seguro, pero falta implementar rampas y barandales, ya que para el mismo porcentaje de niños no es fácil desplazarse en su hogar. Además, el 50% manifiesta que no le gusta lo que ve en la zona de recreación, como también el 60% ve un progreso regular en su rehabilitación.

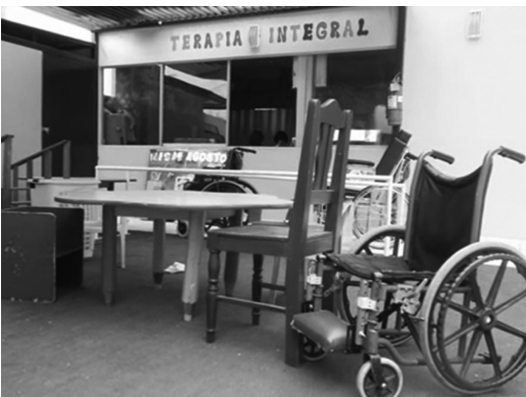
**FIGURA 9.** ÁREA DE TERAPIA INTEGRAL-HOGAR MADRE TERESA DE CALCUTA.
