# EL PATRIMONIO ARQUITECTÓNICO

en Guerrero, México, ante los embates del tiempo

DR. EN ARQ. DAVID NAVA DÍAZ

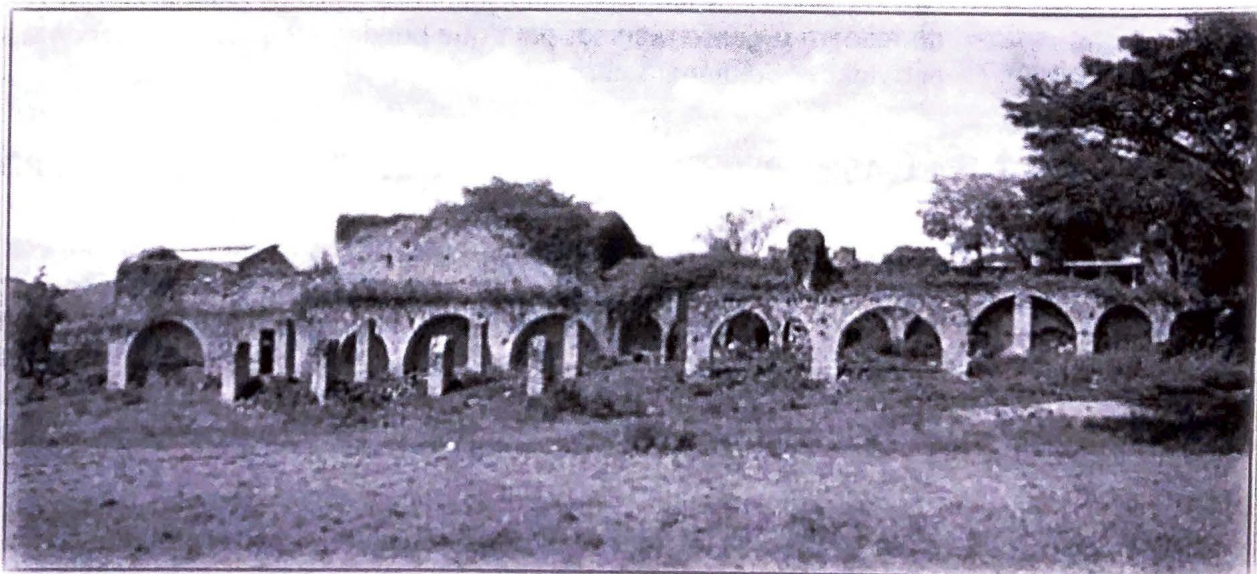
Foto 1. Ex Hacienda de Tecoyutla.  
Imagen:  
Patricia Villanueva Aguirre

Las ex Haciendas de Tecoyutla (ver fotografía 1), construida en el siglo XVIII, y la de La Providencia (ver fotografía 2), propiedad de Juan Álvarez, tienen una característica común: acueductos, esto implica que en ambas, las adaptaciones tecnológicas para aprovechar el flujo de agua dentro de la hacienda y para aprovechar la energía mecánica que genera su flujo, estaban presentes. En el caso de la Providencia, se ha mencionado que se tiene interés en rescatarla y en una primera etapa, la delegación del INAH en Guerrero elaboró el proyecto de rescate.

En el caso de Tecoyutla, hacienda azucarera, no existe interés alguno por rescatarla y solamente las intenciones de albergar la Dirección del Instituto Tecnológico de la Montaña tenían visos de prosperar en este rescate. Con estos edificios se tiene una idea clara de lo difícil que resulta que prosperen los proyectos de rescate y de restauración, ya que en el primer caso, en La Providencia, la etapa de rescate de la capilla no fue positiva, debido a la intervención desafortunada de la empresa que tenía a su cargo los trabajos de restauración, dejando los trabajos inconclusos.

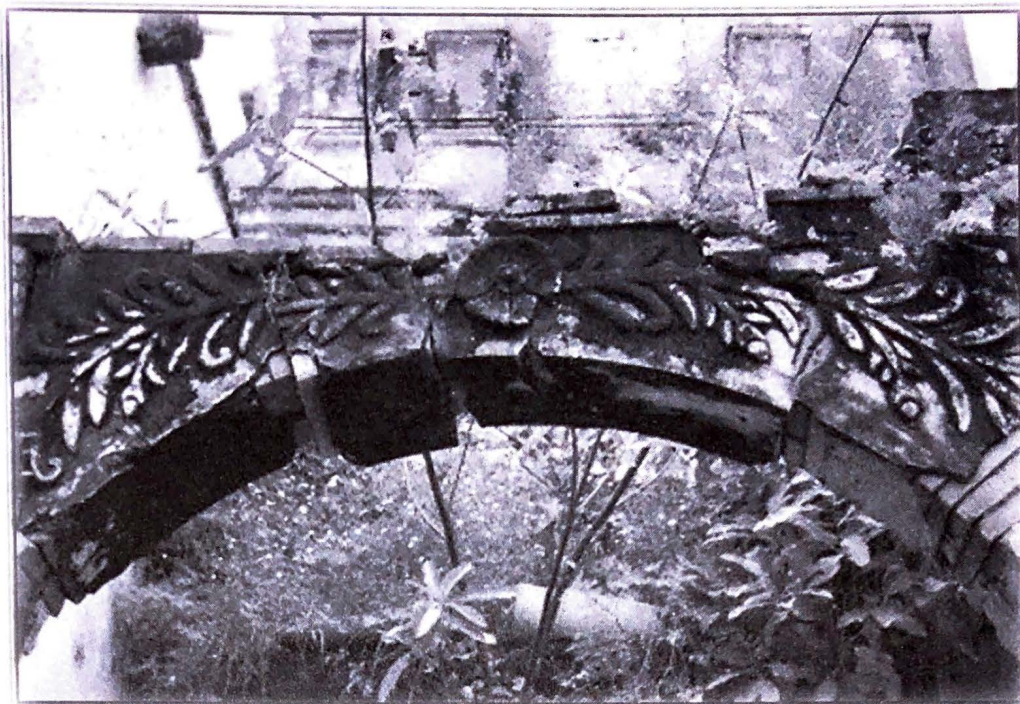
Foto 2. Restos de la capilla de la ex Hacienda de la Providencia, en donde se aprecia la ornamentación del arco en el panteón familiar de los Álvarez. (Archivo personal)

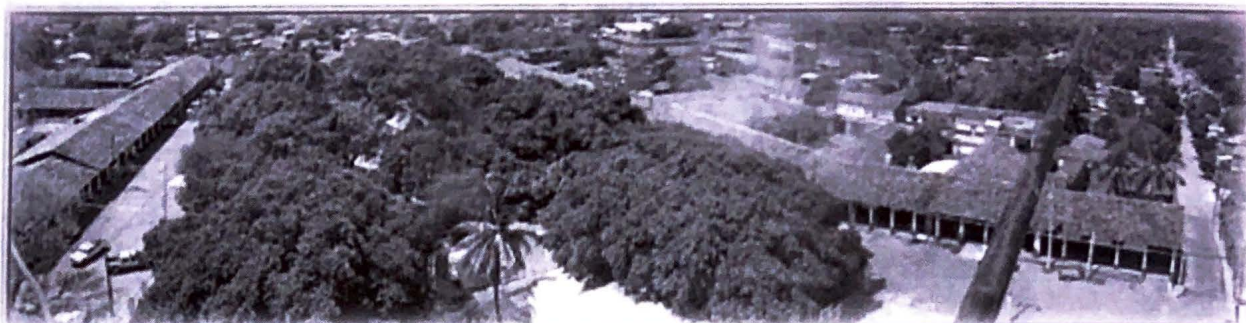
Foto 3. Centro histórico de Cutzamala de Pinzón, Gro.  
Imagen:  
Ozieri Ventura Vega.

La falta de una reglamentación estricta ha permitido la invasión de estos corredores urbanos para convertirlos en propiedad privada, como sucede la ciudad de Arcelia. En la mayoría del resto de las ciudades de esta región los centros históricos han sido alterados de manera notoria. Existen casos en los que este patrimonio está inalterado como en Cutzamala de Pinzón (Ver fotografía 3) y en donde la intervención ha sido mínima, modificando una casa de todo el centro, en la ciudad de San Miguel Totolapan. La importancia de preservar estos espacios radica en que son reflejo de una época muy importante en la historia del Estado y que los esfuerzos que sean necesarios para revitalizarlos, no sólo en el aspecto constructivo, sino sociocultural y turístico deben ser conjugados.

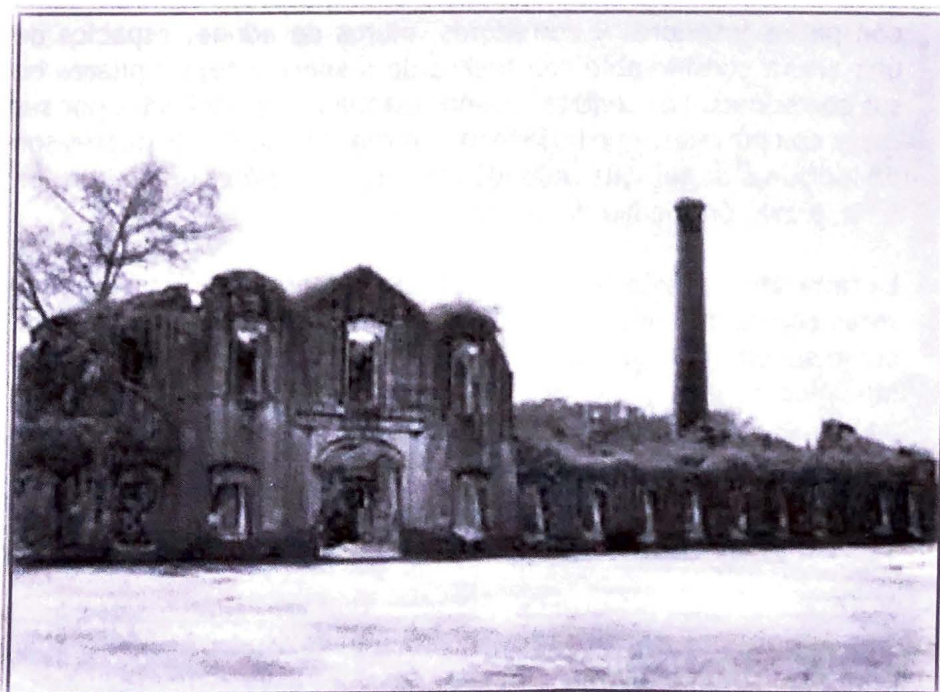
Uno de los edificios más representativos de la región de Costa Grande de Guerrero es, sin duda, el de la Fábrica de Hilados y Tejidos “Progreso del sur, Ticuí”, que empezó a funcionar el 20 de agosto de 1904 y cerró el 27 de diciembre de 1933 (García: 1997; ver fotografía 4). Este edificio forma parte del Patrimonio Arquitectónico de Guerrero y en el 2008 se tenía programado un proyecto de reforzamiento a la chimenea de la fábrica, dado que ha sufrido daños considerables que ponen en peligro su estabilidad, sobre todo en la parte superior de la chimenea (ver fotografía 5).

Foto 4. Vista del estado actual del “Ticuí”.  
Imagen: José Luis López Suárez. Foto 5. Daños del Chacuaco del Ticuí.  
Imagen propia.

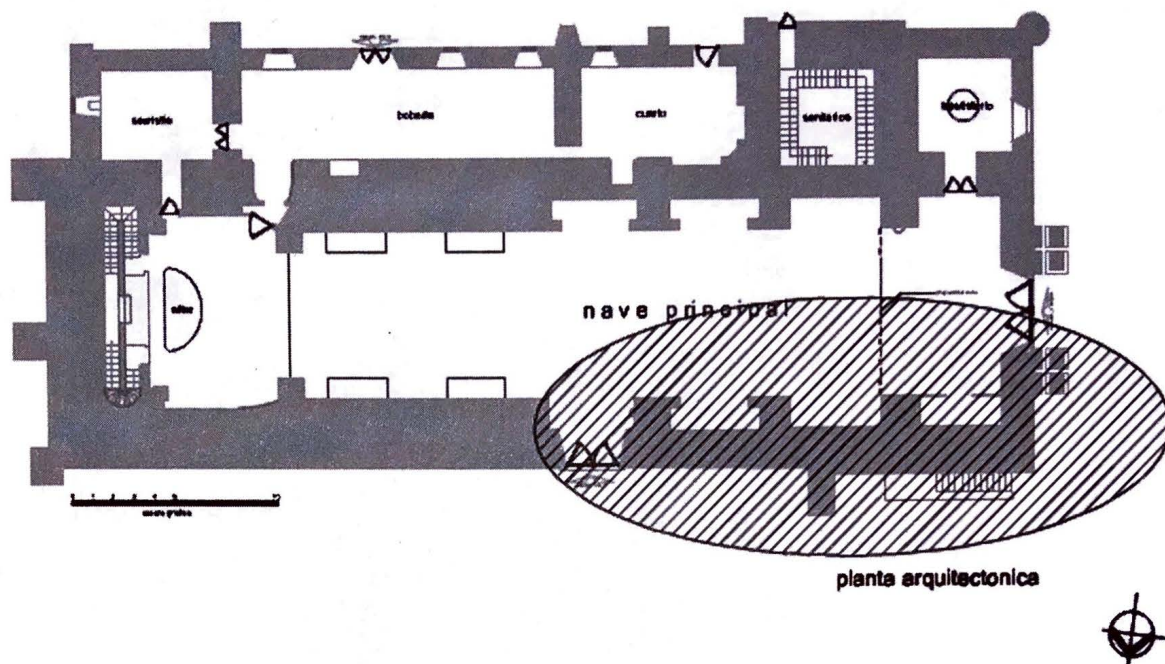
El convento de los agustinos construido en el siglo XVI, sufre las consecuencias de la disgregación de sus elementos y actualmente sólo mantiene parte de su extensión original. Ha sufrido los daños de los hundimientos diferenciales y presenta agrietamientos considerables. La intervención previa consistió en la restructuración a base de vigas de concreto armado. Ha sido intervenido en su estructura, pero no se ha atacado el principal problema, que es la intervención de su cimentación, por lo que seguirá presentando problemas en su estructura si no se atiende de manera directa con una recimentación adecuada.

Actualmente se tienen daños importantes en el arco de entrada del Templo, pero la zona con mayor problema se encuentra en la esquina noroeste, en donde la incidencia del hundimiento es mayor, como se puede apreciar en la siguiente figura:

Figura 1. Zona del edificio que tiene un hundimiento menor y que provoca que la Iglesia se "rompa" en la parte de la transición.

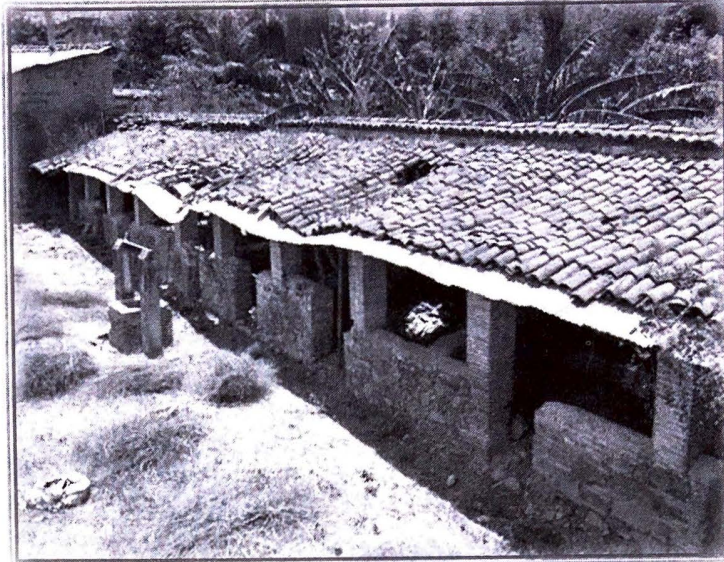
Lo que alguna vez fue un movimiento constante de gente, de intercambio comercial, hoy es sólo un recuerdo más en la historia. En la ejemplificación de este tipo de edificios se tienen dos: Cutzamala de Pinzón y Chilapa de Álvarez, en donde se aprecia de manera general el partido arquitectónico original, aunque el que mantiene un estado de conservación mejor es el de Chilapa (ver fotografía 6), ya que el de Cutzamala ha sufrido la destrucción total de la zona en donde se daba de comer a las mulas que transportaban la carga de las diversas mercancías que se comercializaban en todas las regiones del Estado. El panorama de cada uno de estos edificios es incierto, ya que en el primero, los actuales dueños tienen pensado demoler el edificio para construir un salón de fiestas y parte del edificio ha sido demolido (ver fotografía 7). En el segundo caso, el propietario quiere restaurar el inmueble, pero explora los posibles usos que se daría en caso de rescatarlo, pasando desde una hostería hasta instalaciones de un tianguis de artesanías de la región. Aquí se tiene la constante supervisión de parte del Departamento de Monumentos Históricos de la Delegación del INAH - Guerrero, para que en dado caso de requerir una intervención, ésta se realice de acuerdo con los lineamientos que el mismo Instituto marca; con respecto al segundo edificio de Cutzamala, se trata de una construcción con modificaciones y alteraciones significativas, por lo que se tendría que realizar un proceso de intervención mucho más elaborado.

Foto 6. Condición actual de la pared de los establos del antiguo mesón en Chilapa de Álvarez, Guerrero. Imagen: José Luis López Suárez.

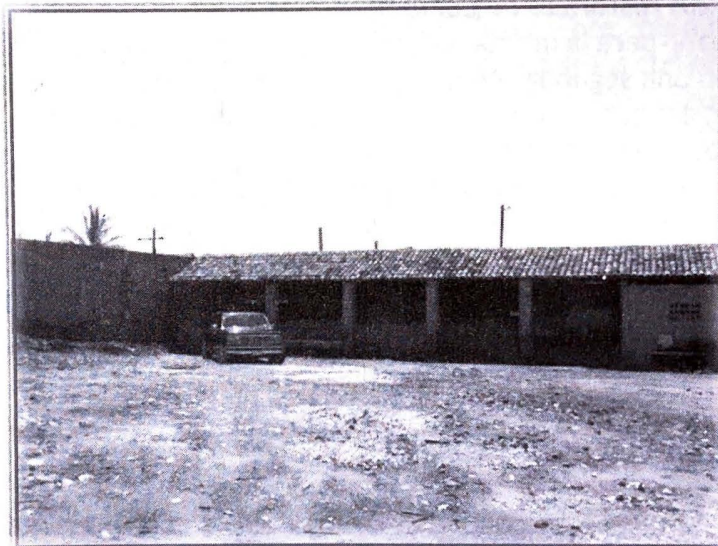
Foto 7. Parte demolida del antiguo mesón en Cutzamala de Pinzón, Guerrero. Imagen propia.
