# REUTILIZACIÓN DEL PATRIMONIO EDIFICADO COMO ESTRATEGIA PARA SU CONSERVACIÓN. CASO: MUSEO JOSÉ JUÁREZ, CHILPANCINGO, GUERRERO, MÉXICO.

Reusing of built heritage as a strategy for their conservation  
CASE: Museo José Juárez, Chilpancingo, Guerrero, Mexico.

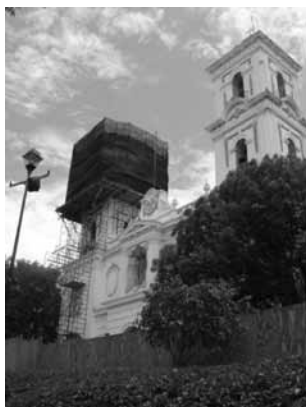
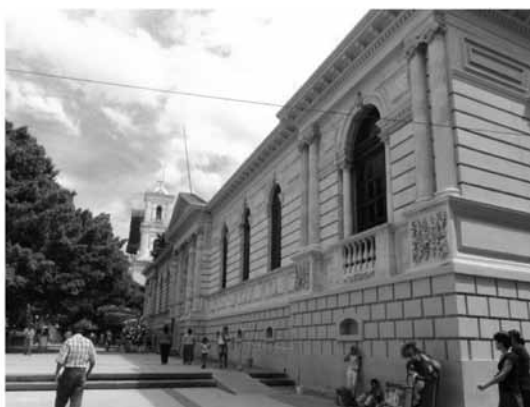
**Fotos 1 y 2.** Intervención de dos edificaciones históricas dañadas por los sismos en la ciudad de Chilpancingo: la catedral de la Asunción y el Museo regional. Fuente: Propia 2013.

La intervención parte de un proceso de investigación histórica donde se debe tener en cuenta un conocimiento específico sobre la época de la obra a tratar; lo cual implica documentarse para identificar estilos, materiales y tendencias que se presentaron en su momento en este tipo de edificaciones y poder, con ello, realizar propuestas que se acerquen en lo posible al contexto del elemento original (fotos 1 y 2).

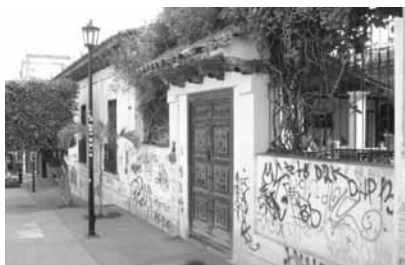
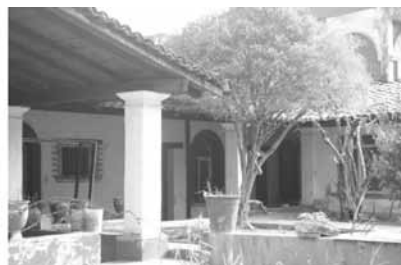
Este inmueble ha resaltado por su belleza, aún bajo las condiciones de abandono y deterioro en las que se encontraba, tiene un estilo de arquitectura vernácula donde el jardín es el principal elemento de composición, bajo el cual está organizado el resto de la construcción (fotos 3 y 4).

**Fotos 3 y 4.** Vista interior y exterior de la casona que ahora es el Museo José Juárez, en el andador Zapata de la ciudad de Chilpancingo, Gro. Fuente: propia 2012.

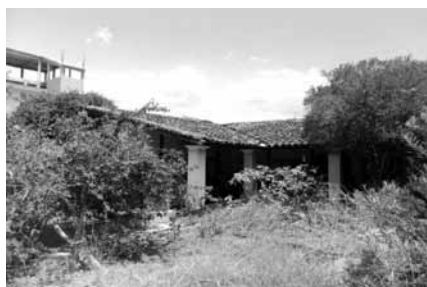
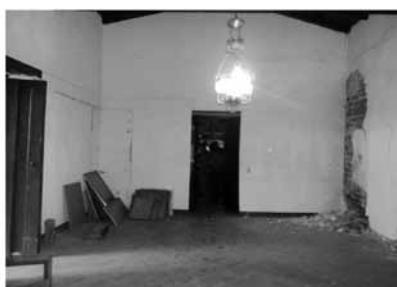
Se partió de las condiciones en las cuales se encontró la casona, no siendo muy satisfactorias, ya que estaba abandonada y presentaba fuertes problemas de humedad en su estructura, por lo que se procedió a solicitar un dictamen por parte del INHA para su intervención (fotos 6 y 7).

**Foto 6.** Vista del patio central de la vivienda a intervenir. Fuente: propia, 2012.

**Foto 7.** Vista interior del ala principal de la vivienda a intervenir. Fuente: propia, 2012.

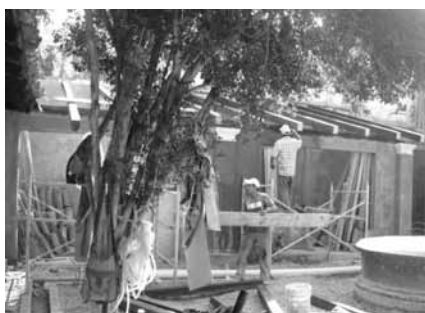
La techumbre de madera y teja fue retirada por completo y las piezas dañadas fueron remplazadas por otras del mismo material de igual tamaño y forma, cubriendo claros de hasta 6 m.; los muros de adobe fueron reforzados con malla de gallinero; las piezas de adobe y madera deterioradas se sustituyeron siguiendo el mismo criterio de diseño y construcción (foto 8).

**Foto 8.** Sustitución de piezas dañadas en techumbre.  
Fuente: propia 2013.

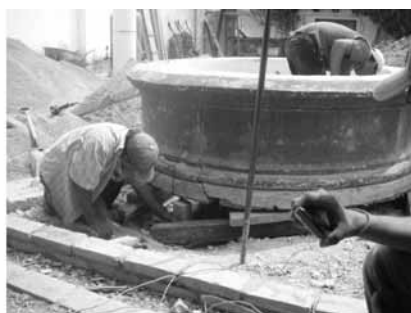
En el área exterior estaba situada una fuente que en su momento enmarcaba el patio principal, la cual fue removida en su totalidad a la plaza de acceso por cuestiones de proyecto y, actualmente, da la bienvenida al museo y remarca una pequeña área de descanso y jardín de la casa (foto 9).

**Foto 9.** Traslado de fuente a la plaza de acceso del Museo José Juárez. Fuente: propia 2013.

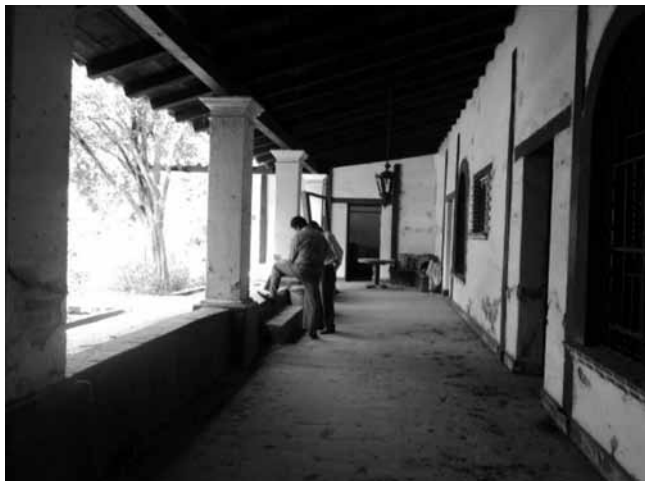
**Foto 10.** Vista interior del corredor principal del Museo José Juárez antes de su intervención. Fuente propia, 2012.

El resto de los espacios que conforman el proyecto son las oficinas administrativas, la recepción y la librería; éstos están ubicados en el área del corredor con divisiones transparentes que no agreden el concepto original de la casona (foto 10). Dichos espacios son los mínimos necesarios para cumplir con la función de un museo, por ello la adaptación de los mismos (fotos 11 y 12).

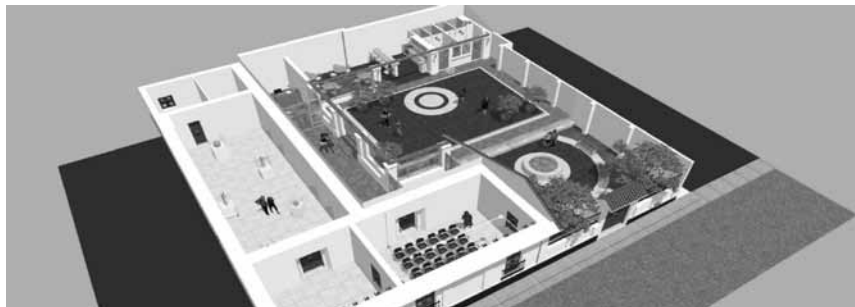
**Foto 11.** Proyecto de intervención, Museo José Juárez. Imagen realizada por RMC, 2012.

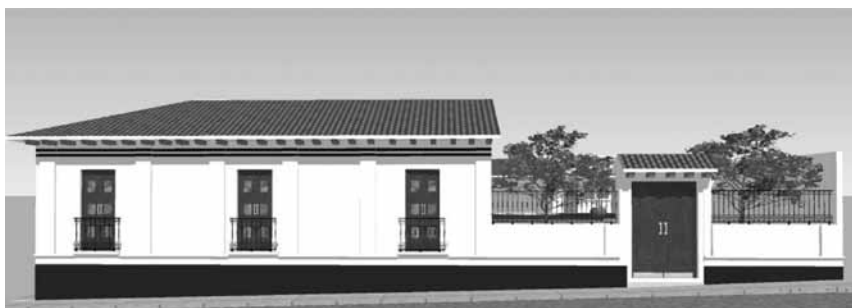
**Foto 12.-** Fachada principal proyecto de intervención, Museo José Juárez. Imagen realizada por RMC, 2012.
