Elementos arquitectónicos y constructivos de una vivienda del siglo XVII en Zinacantepec, México

Architectural and construction elements of a house in the seventeenth century in Zinacantepec, Mexico

BEATRIZ GONZÁLEZ-MONROY*, ROY ESTRADA-OLIVELLA**, ALEJANDRO VARGAS-CLAVEL***

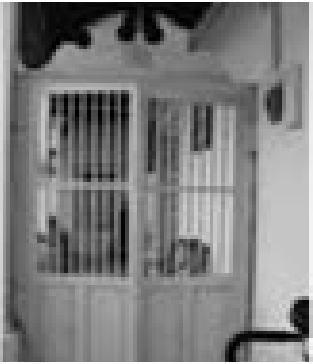
Imagen 4. Fotografía. Puerta interior.
Fuente: González (2014).

Atravesando el umbral del zaguán a mano derecha y subiendo tres peldaños, una puerta de madera con doble abatimiento y cada hoja formada por dos largueros y cuatro peñazos, dividida en tres cuerpos, en donde el inferior muestra dos tableros rectangulares de manera vertical y los dos superiores un

enrejado que permite la comunicación visual; en conjunto la puerta es coronada con un remate en donde se encontraba un medallón con el escudo de la familia; muestra de la heráldica gentilicia (de los individuos, familias o linajes) (imagen 4). De acuerdo con Gavira (2003), “las personas y toda clase de colectividades humanas han usado signos que los identificaran y los distinguieran de los demás”.

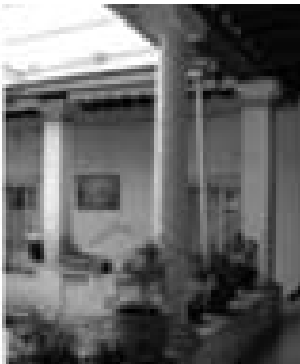
Imagen 5. Fotografía. Panda.
Fuente: González (2014).

Este acceso da la bienvenida a la panda, resguardada por pilastras; originalmente de madera de pino con basamento a cal y canto y capitel de madera del mismo tipo con canecillo en dos de sus cuatro lados que soportan la viga principal que a su vez da cuerpo al alfarjado que cubre el espacio de circulación protegiéndolo de sol, lluvia y rematado por un lambrequín (imagen 5).
