# ¿Vivir o convivir JUNTOS ? DISEÑO PARA LA CONVIVENCIA EN VIVIENDAS de Corresidentes

*Living together or sharing an address?  
Designing for cohabitation in Mexico City housing*

BRUNO CRUZ-PETIT\*, MERCED NORITE SALINAS-SOTO\*\*

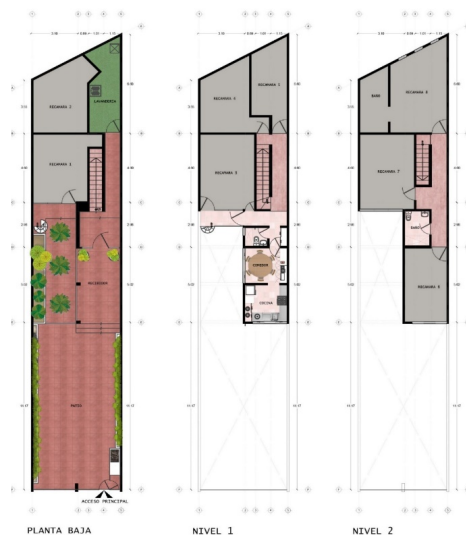
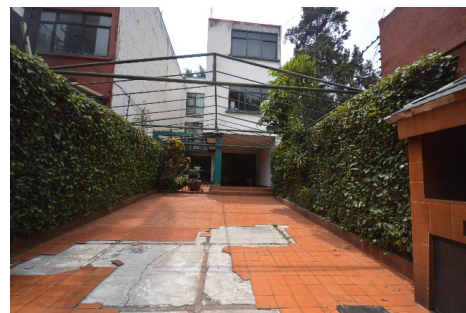
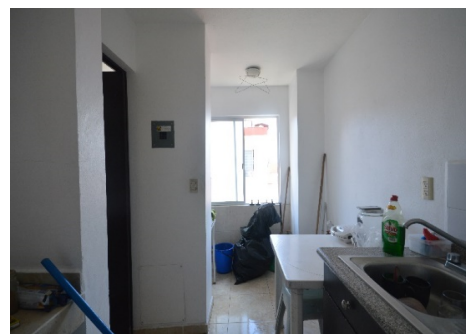
FIGURA 2. VIVIENDA COMPARTIDA 01.

Pese a que se trata de una casa con patio, el cual se encuentra desaprovechado; no llega a usarse porque no tiene buena iluminación en las tardes y noches, tampoco sombra durante el día. El inmueble tiene 200 m de espacio común accesible y agradable, sin embargo, no hay sala propiamente dicha (hay un comedor) y la cocina es mínima, con poca iluminación en la noche, no ofrece mobiliario para sentarse; se detectan conflictos en torno a su orden y limpieza. Los dos dormitorios de la planta baja tienen su propio baño; los tres dormitorios del primer nivel comparten un solo baño; los tres del segundo nivel tienen dos baños. Hay circulaciones que interfieren con los diámetros conversacionales.

PATIO

COCINA

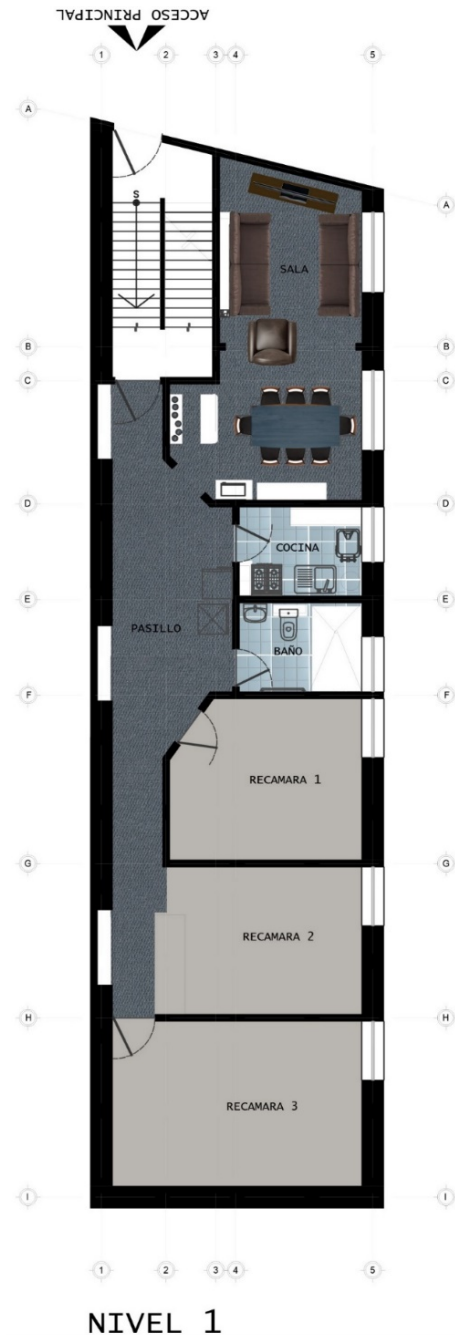
FIGURA 5. VIVIENDA COMPARTIDA 02.

Originalmente, el departamento estaba destinado a una sola familia. Actualmente, la propietaria vive en la vivienda y alquila dos cuartos a estudiantes. Tiene un corredor largo, mal iluminado, tampoco el comedor está bien iluminado; las áreas de convivencia están alejadas de las recámaras, siendo tanto la sala-comedor y la cocina (cerrada) de tamaño reducido. No hay una jerarquía en el tamaño de los dormitorios.

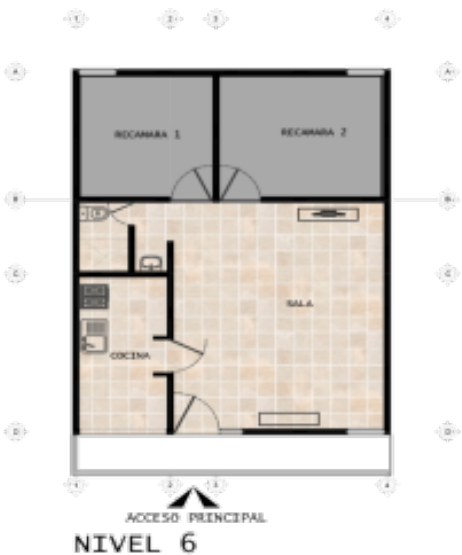
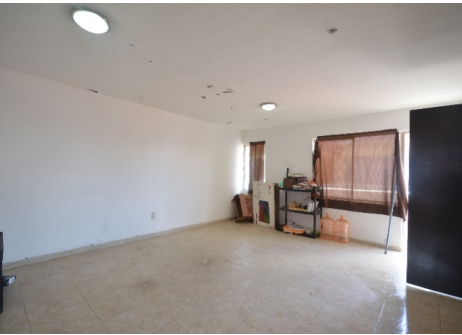
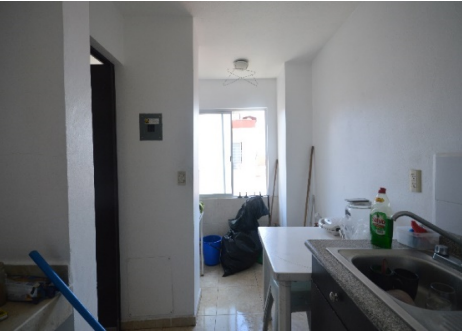
FIGURA 8. VIVIENDA COMPARTIDA 03.

Este departamento no tiene un área común grande. La sala-comedor, además, no tiene muebles, está poco iluminada; la cocina también es pequeña, mal iluminada y sin vistas.

SALA - COMEDOR.

COCINA

la cocina como el área con más fallas de funcionamiento, debido a que, en ningún caso es posible que más de dos personas preparen sus alimentos al mismo tiempo. En el caso VC-03 no sería alarmante si sólo habitaran 2 personas, pero la vivienda tiene una ocupación de 8 personas. La suciedad en la cocina fue uno de los códigos más registrados; esto podría deberse a varios factores, como las características de personalidad de corresidentes que tiende a la irresponsabilidad, o simplemente una falta de organización general.

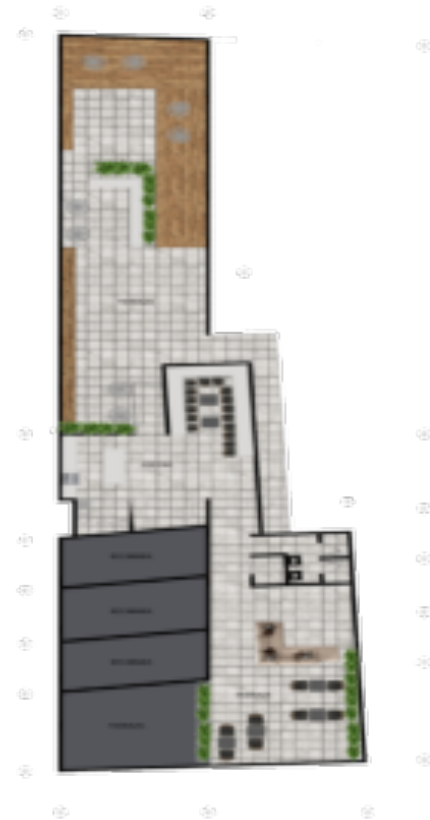
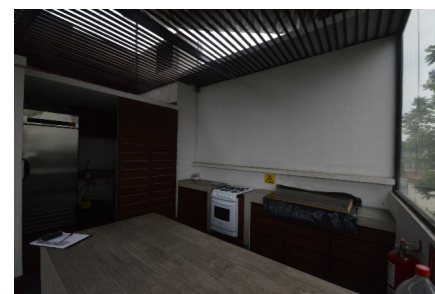
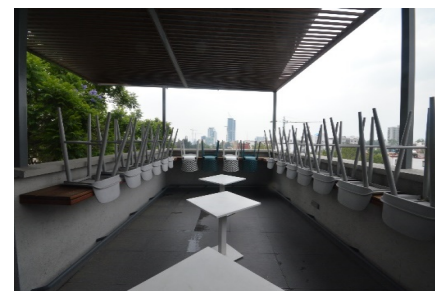
FIGURA 11. VIVIENDA COMPARTIDA 04.

Esta residencia cuenta con una amplia área privada de habitaciones para estudiantes, sin buen aislamiento acústico. Con relación a dicho tamaño, el área del vestíbulo es insuficiente. Las áreas sociales están en la terraza, donde hay un centro de lavado y la cocina, con una sola estufa para todos. Son espacios visualmente agradables, pero con poco mobiliario, poco confort término y poca iluminación localizada (para convivir trabajando).

COCINA.

COMEDOR.
