# *Identificación del* PATRIMONIO ARQUITECTÓNICO VERNÁCULO Y LOS LENGUAJES DE PATRONES ARQUITECTÓNICOS

EN LAS COMUNIDADES DE NAUTLA, VERACRUZ

*Vernacular architectural heritage identification  
and architectural pattern languages in the  
communities of Nautla, Veracruz*

CARLOS CÉSAR MORALES-GUZMÁN\*

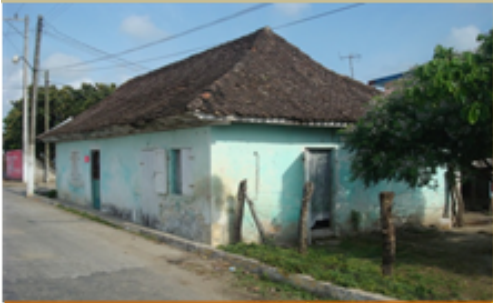
Techos: Estructura de madera con teja escama y lamina de zinc  
Muros: tabique rojo asentado con mortero de cal de ostión, revocado y pintado

Piso: Cemento pulido  
Ventanas: De madera  
Puertas: De herrería  
Contraventanas: Sin contraventanas

FIGURA 7. FICHA EJEMPLO DE INVENTARIO DE EDIFICACIÓN VERNÁCULA EN JICALTEPEC.  
FUENTE: MORALES, C.C., 2013.

La elaboración de las fichas se realizó con base en ocho premisas que destacarán las características del estado de la edificación, en donde definiremos sus formas de planta, sus características y qué materiales aún se encuentra en su estado primario y si hubo reparaciones o rehabilitación por parte de los usuarios. Cabe señalar que con el paso del tiempo y los cambios de giro que ha tenido esta comunidad, algunas casas no están en buenas condiciones, por lo que se realiza este esquema de inventarios (figura 7), que se en lista de la siguiente forma:

1. Localización
2. Observaciones generales
3. Identificación
4. Contexto inmediato
5. Forma de planta
6. Aspectos legales
7. Características
8. Materiales de construcción

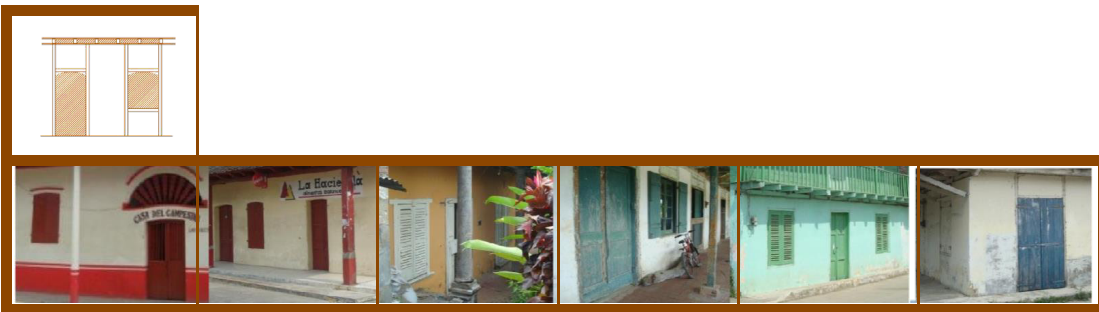
TABLA 2. TIPOLOGÍA DE VANOS DE LA VIVIENDA VERNÁCULA EN JICALTEPEC.

El siguiente elemento característico que se encontró fue el vano que, en general, cualquier apertura en un elemento arquitectónico, por su extensión, se utiliza también para referirse a la distancia entre apoyos en una estructura (también denominada “claro”). Como significado particular, un vano consiste en un hueco abierto en un muro con la intención de iluminar un lugar. Vano es un hueco en un muro destinado para una puerta o ventana.

Los vanos de puertas y ventanas en los muros de las viviendas analizadas se constituían a base de un marco de madera compuesto por dos polines de encino o pino y un dintel, o travesaño de la misma madera formando así las aberturas para la colocación de las ventanas y las puertas que generalmente se colocaban en

Se daba en ocasiones que en los vanos de algunas viviendas bajo el dintel de madera se suavizaba lo recto de la misma con un arco elíptico rebajado elaborado a base de arena, ceniza y cal de ostión, mismo material para el junteado de los tabiques y el aplanado de los muros.

Debido a que los vanos eran de dimensiones pequeñas su principal función era el permitir el paso de luz, que no era necesariamente el de ventilación, ya que esta función era mejor cumplida por los vacíos originados a partir de la separación entre las vigas que sostienen la techumbre, generándose con ello vanos de unos 15 centímetros de altura y unos 70 cm entre viga y viga (tabla 2) (Morales, C.C., 2013).

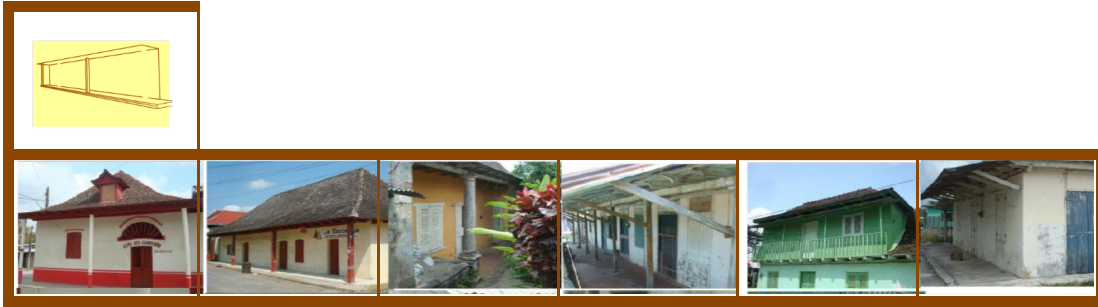
TABLA 3. CONFIGURACIONES DE CORREDORES TECHADOS DE LA VIVIENDA VERNÁCULA EN JICALTEPEC.

La presencia de los corredores techados en las viviendas vernáculas de influencia francesa es escasa, sin embargo, su función fue una adaptación incluida debido a las constantes tormentas tropicales y huracanes que azotaban a la localidad sirviendo el pórtico como una barrera al paso del viento y de la lluvia, al mismo tiempo protegía del sol incesante del verano.

Los corredores techados actuales en este tipo de arquitectura son una prolongación de la estructura de madera que sostiene la techumbre,

soportada a partir de columnas de madera o en ocasiones de mampostería (tabla 3).

En algunos casos la cubierta de los corredores era soportada por columnas toscanas de mampostería, dicha adaptación fue más notoria en viviendas ubicadas en las localidades pertenecientes al municipio de San Rafael tales como Mentidero, El Pital y Paso de Telaya (Morales, C.C., 2013) (Pérez Capistran, 2022).

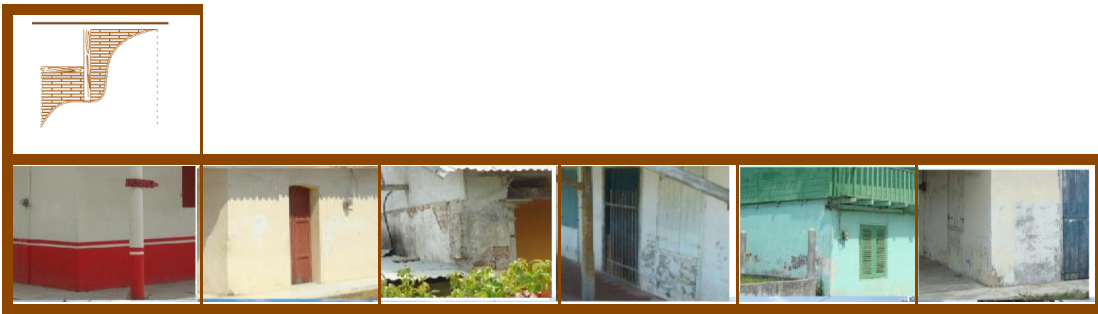
TABLA 4. MATERIALES UTILIZADOS EN LA PARED DE LA VIVIENDA VERNÁCULA EN JICALTEPEC.

Los materiales de las paredes eran de ladrillo, con revoque y pintadas con cal blanca o de colores; muchas de ellas tenían todas las puertas alineadas en el centro de las habitaciones de manera que, si estaban abiertas, se veía de extremo a extremo de la casa, lo cual las hacía más frescas, ya que el aire entraba en todo el espacio, pero esto también las hacía sumamente incómodas, pues tenían pocas opciones para acomodar los muebles; sobre todo las camas.

Los ladrillos empleados en la construcción de estas viviendas eran de dimensiones diferentes a las que conocemos actualmente en la zona, aunque respetando una proporción de la mitad de los tabiques de hoy en día, las dimensiones de estos eran de 3.5 cm de alto, 14 cm de ancho y 28 cm de largo. La manera de pegar estos tabiques era haciendo una especie

de argamasa compuesta por arena de río, cenizas y cal de ostión, esta última era producto de la incineración y triturado de la concha de los ostiones.

Aunque la mayoría de las edificaciones eran construidas a base de ladrillo, también se dieron los casos de casas que empleaban madera, ya que era lo único que se tenía a su alcance, tanto en muros exteriores como en interiores, estos últimos tenían la función de dividir los espacios sociales de los íntimos. Las edificaciones construidas con este material tenían un periodo de vida más corto que las construidas con tabique, ya que en esta zona se dieron crecientes y huracanes que con la humedad provocaron el desgaste de la madera (tabla 4) (Morales, C.C., 2013) (Prince, 2014).

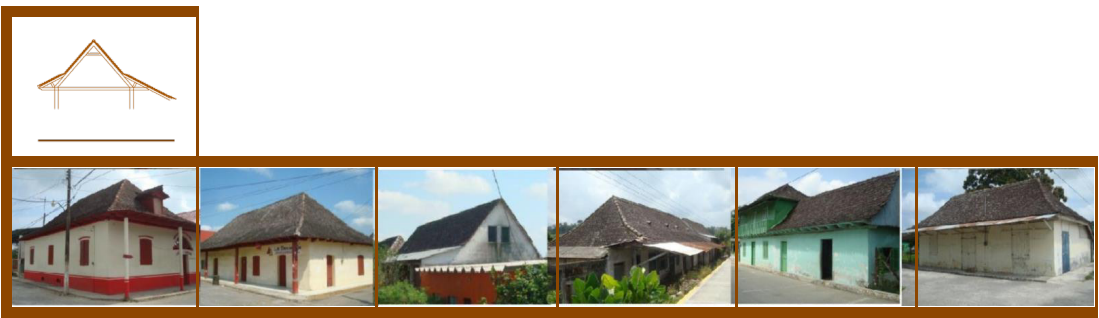
TABLA 5. TECHUMBRES DE LA VIVIENDA VERNÁCULA EN JICALTEPEC.

La *techumbre* de las edificaciones vernáculas de influencia francesa es uno de los patrones arquitectónicos más notorios, ya que no se presenta como la tradicional *techumbre* a cuatro aguas con pendiente recta, sino como

una cubierta que presenta un quiebre característico, el cual se asemeja al de una pagoda china, consecuencia de la flexión de las maderas del armazón del techo debido al clima húmedo del lugar.

Una constante en este tipo de casa fue el uso de un alto y aristado techo, poco común en México, cuya armadura se compone de diferentes maderas cortadas y ensambladas bajo medidas específicas, posteriormente cubierta por miles de tejas “escama” colgadas, por medio de una espiga o uña, que forma parte de la teja, a una madera delgada llamada “alfajilla”.

En la zona de la Cuenca Baja del río Bobos, esta singular techumbre se le conoce como de medio faldón por ser de cuatro aguas con un desnivel muy pronunciado, parecido a una cola de pato, siendo éste una prolongación de la cumbre a cuatro aguas, cuya función es proteger a las fachadas de la lluvia.

Para construir la cubierta de las edificaciones, los colonos franceses y nativos emplearon maderas muy resistentes y de larga durabilidad, que podían encontrar a su alcance tales como: el cedro rojo, el encino, chicozapote, el hojancho, el moral, el tepezquite también se utilizó el pino curado de Canadá y posteriormente el olmo.

Las armaduras de madera empleadas para la construcción de la techumbre eran estructuras muy livianas y resistentes, prueba de ello es la larga durabilidad que han tenido estas edificaciones de más de 100 años (tabla 5) (Morales, 2013) (Simonin, 2008).

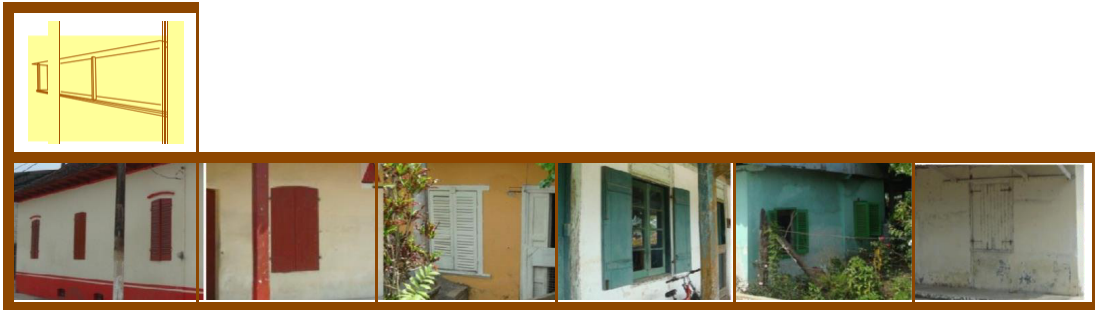
TABLA 7. LAS CONTRAVENTANAS DE LA VIVIENDA VERNÁCULA EN JICALTEPEC.

Las *Contraventanas* son unas pequeñas puertas exteriores incorporadas a la ventana mediante bisagras que tiene funciones parecidas a la persiana: impide el paso de la luz o el calor además de proteger la ventana moderando el paso del aire o incluso protegiendo de la lluvia.

Hoy en día en la localidad de Jicaltepec se observan contraventanas de materiales distintos a la madera (materia prima empleada inicialmente) como el fierro y el aluminio, pero que no dejan de cumplir su función principal que es la moderación de luz y el viento (tabla 7).

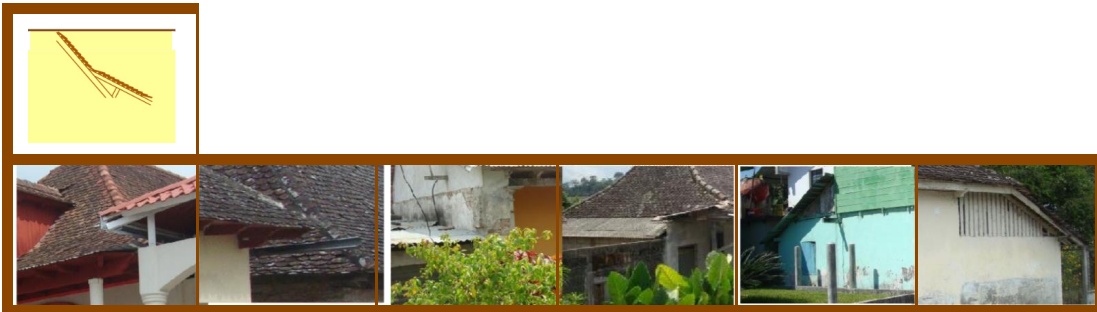
TABLA 8. ADICIONES EN LA VIVIENDA VERNÁCULA EN JICALTEPEC.

Las *adiciones* son los elementos que fueron añadidos posteriormente a las obras originales incluso generando nuevos espacios adecuando nuevas funciones. Entre las adiciones se pueden ver en las edificaciones vernáculas de influencia francesa se encuentran nuevos

espacios empleados como cocina o bodega, así como restauraciones de la techumbre y muros con materiales nuevos, mismos que fueron incluso sustituidos por los materiales empleados originales (tabla 8).

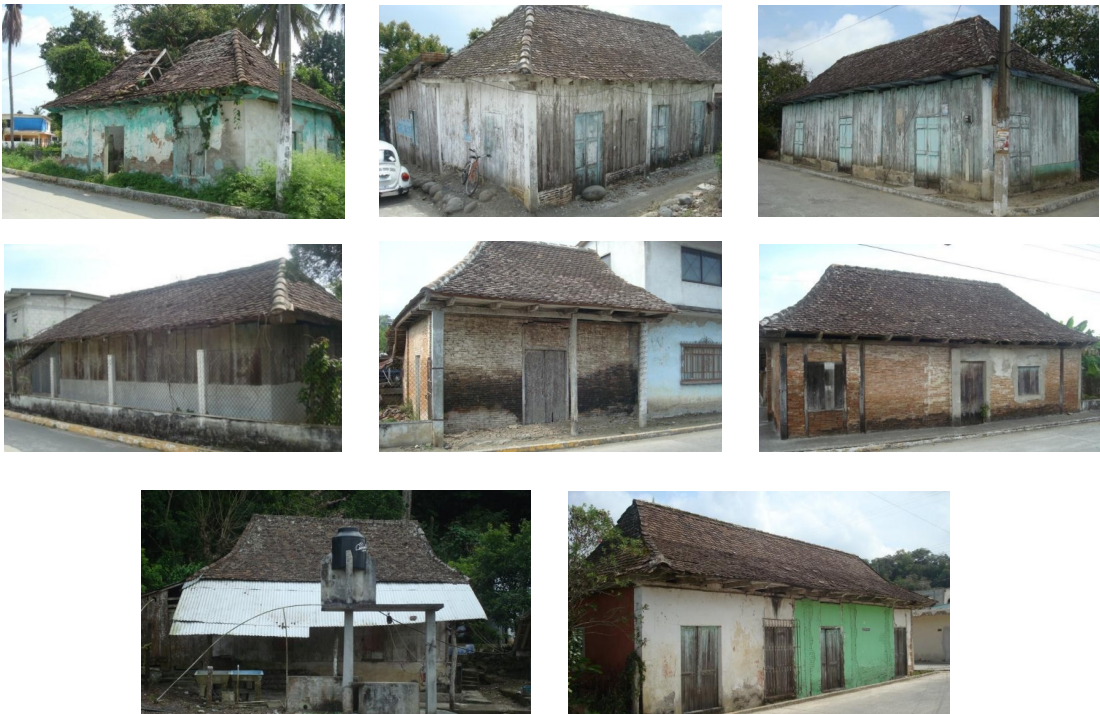
Con esto, concluimos la catalogación e inventario de las viviendas vernáculas de la zona, encontramos algunos vestigios de la corriente vernácula francesa que se mezcló en la arquitectura del lugar, por lo que vale la pena realizar un programa de restauración y rehabilitación de las viviendas que no tiene ningún mantenimiento y carecen hasta de instalaciones ideales para

que se pueda habilitar, por lo que el siguiente paso de la investigación fue dar a conocer al ayuntamiento de Jicaltepec, las zonas y el estado que se encontraron estas edificaciones, posteriormente tendrá que implementar un programa patrimonial para el rescate de estas edificaciones abandonas o en desuso (14-21) (Morales, C.C., 2013).

**FIGURA 14-21.** VIVIENDAS VERNÁCULAS EN MUY MALAS CONDICIONES EN JICALTEPEC.  
**FUENTE:** MORALES, C.C., 2013.
