## Identificación del patrimonio arquitectónico vernáculo y lenguajes de patrones arquitectónicos en las comunidades de Nautla Veracruz

Revista Legado de Arquitectura y Diseño, vol. 18, núm. 34, 2023

Vernacular architectural heritage identification and architectural pattern languages in the communities of Nautla Veracruz

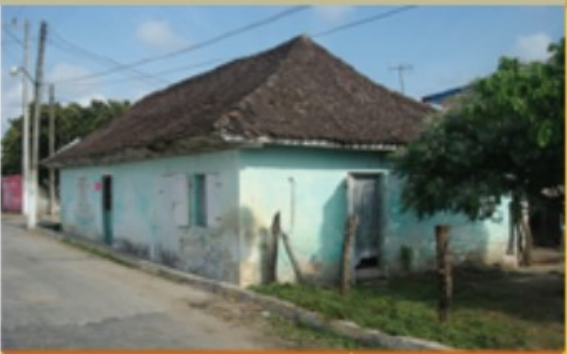
Figura 7. Ficha ejemplo de inventario de edificación vernácula en Jicaltepec.  
Fuente: Morales, C.C., 2013.

| Ficha de inventario de edificaciones de tendencia vernácula con influencia francesa | | | | | | | | | | | | | | | | | | | | | | | |
|---|---|---|---|---|---|---|---|---|---|---|---|---|---|---|---|---|---|---|---|---|--|--|--|
| <b>2. Observaciones generales</b><br><br>Estado actual<br><br>Bueno ( )<br>Regular ( )<br>Malo (X)<br>Peligroso ( ) | | <b>3. Identificación</b><br><br>Nombre del edificio: N/D<br>Uso original: Habitacional<br>Uso actual: Habitacional<br>Época de construcción:<br>XIX (X) XX ( ) XXI ( ) | | | | | | | | | | | | | | | | | | | | | |
| <b>8. Materiales de construcción</b><br><table border="1"> <tbody> <tr> <td>Techos: Estructura de madera con teja escama y lamina de zinc</td> <td>Fiso: Cemento pulido</td> </tr> <tr> <td>Muros: tabique rojo asentado con mortero de cal de ostión, revocado y pintado</td> <td>Ventanas: De madera</td> </tr> <tr> <td></td> <td>Puertas: De herrería</td> </tr> <tr> <td></td> <td>Contraventanas: Sin contraventanas</td> </tr> </tbody> </table> | | | | Techos: Estructura de madera con teja escama y lamina de zinc | Fiso: Cemento pulido | Muros: tabique rojo asentado con mortero de cal de ostión, revocado y pintado | Ventanas: De madera | | Puertas: De herrería | | Contraventanas: Sin contraventanas | | | | | | | | | | | | |

La elaboración de las fichas se realizaron con base en ocho premisas que destacarán las características del estado de la edificación, en donde definiremos sus formas de planta, sus características y qué materiales aún se encuentra en su estado primario y si hubo reparaciones o rehabilitación por parte de los usuarios, cabe señalar que con el paso del tiempo y los cambios de giro que ha tenido esta comunidad, algunas casas no están en buenas condiciones, por lo que se realiza este esquema de inventarios (figura 7), que se en lista de la siguiente forma:

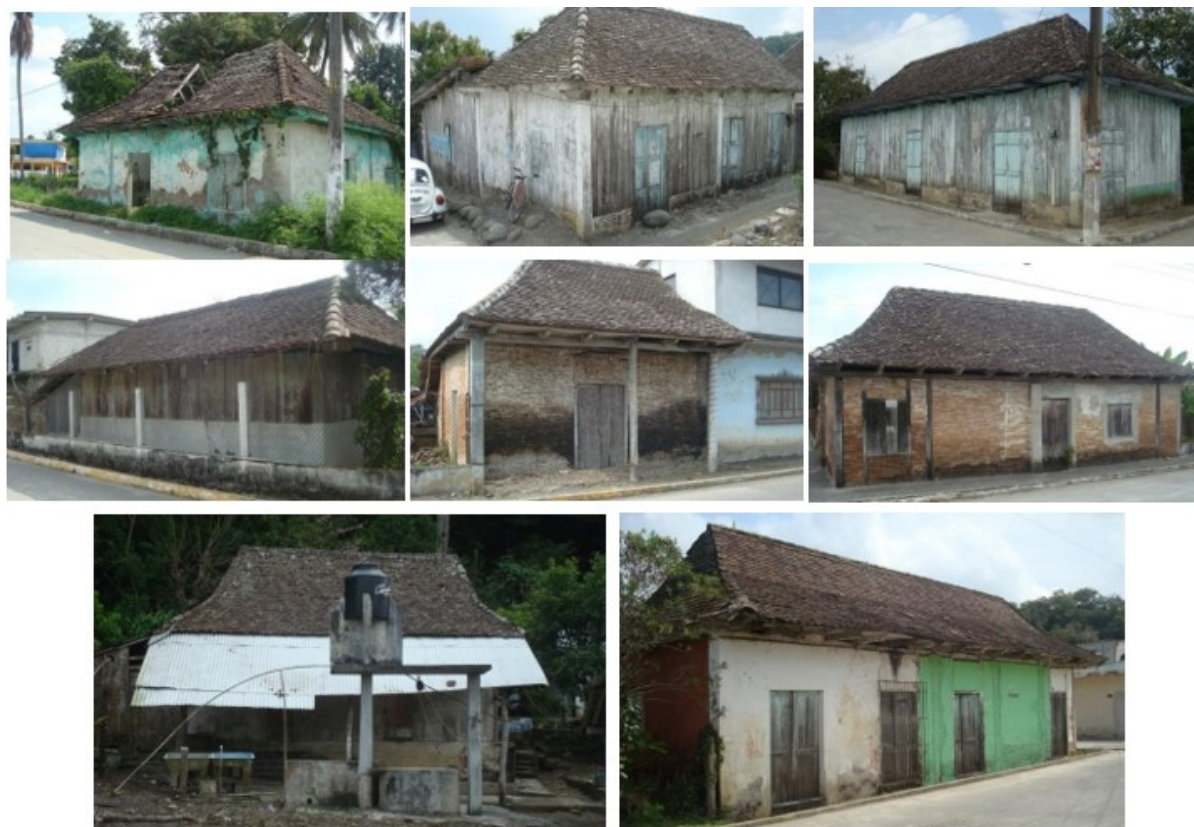
Figura 8-13. Viviendas vernáculas renovadas en buenas condiciones.

Partiendo de este bosquejo se realiza el llenado de las fichas de 51 casas vernáculas, que se encontró en la localidad de Jicaltepec, para identificar el patrón de lenguaje arquitectónico de estas edificaciones, donde se observa que la mayoría de las viviendas sufrieron cambios, estas evaluaciones, que se hicieron en las fichas, servirán para verificar su estado de mantenimiento, si aún son de giro habitacional o cambiaron, cual es la forma de su planta arquitectónica, que en su mayoría son rectangulares, si la casa es privada o federal, también si aún tienen las características de los materiales originales, o si se han rehabilitado o mantuvieron el material constructivo con el que se edificó (figura 8-13) (Pérez García, 2012) (ONU-HABITAT, 2008).

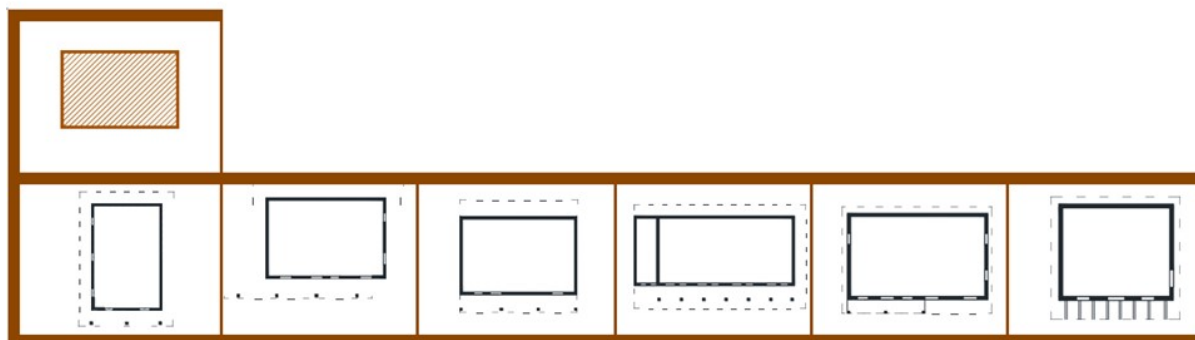
Tabla 1. Partida Arquitectónica de la Vivienda Vernácula en Jicaltepec

Para sintetizar las plantas se partía con un trazo rectangular de la planta arquitectónica y posteriormente la colocación de 4 postes u horcones en las esquinas que fungían como los soportes principales para cargar la techumbre. La distribución de los espacios era muy sencilla, ya que constaba de 3 zonas, una zona social conformada por una estancia comedor, un área de servicios compuesta por la cocina y sanitarios, así como un pozo, y por último, una zona íntima conformada por los dormitorios de las viviendas analizadas (Karelys, 2006) (Lafarge, 1999).

Iniciamos con la partida arquitectónica, que es el esquema gráfico que sintetiza la solución de un programa en un terreno dado, su toma de partida se asienta siempre sobre una realidad concreta y particular. En el caso de estudio la planta arquitectónica de las edificaciones con influencia vernácula francesa tiene como partido arquitectónico una planta rectangular, cuyas dimensiones eran variables en proporción aproximada a la raíz cuadrada de 2 m sin rebasar a los 6 m de anchura (incluyendo la adición de la cocina). Había sus excepciones, pues algunas edificaciones se trazaban de manera muy alargada, cuyas proporciones no eran las mencionadas (tabla 1).

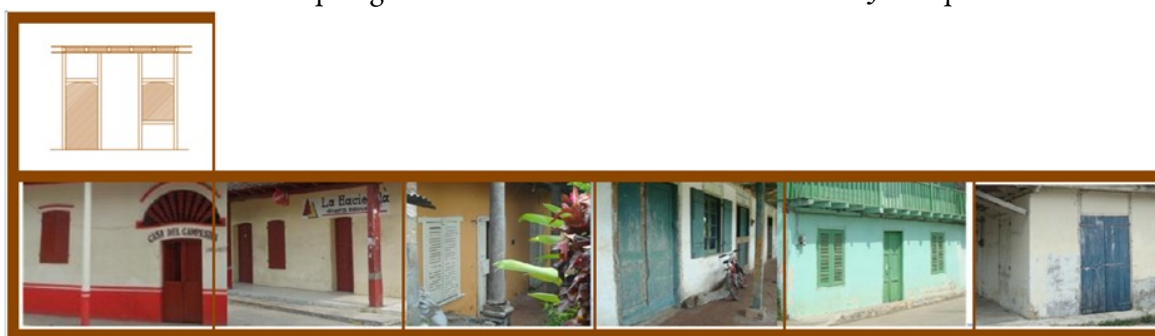
Tabla 2. Tipología de Vanos de la Vivienda Vernácula en Jicaltepec

Los vanos de puertas y ventanas en los muros de las viviendas analizadas se constituían a base de un marco de madera compuesto

por dos polines de encino o pino y un dintel, o travesaño de la misma madera formando así las aberturas para la colocación de las ventanas y las puertas que generalmente se colocaban en el centro del largo y ancho de los muros que conforman la vivienda.

Se daba en ocasiones que en los vanos de algunas viviendas bajo el dintel de madera se suavizaba lo recto de la misma con un arco elíptico rebajado elaborado a base de arena, ceniza y cal de ostión, mismo material para el junteado de los tabiques y el aplanado de los muros.

Debido a que los vanos eran de dimensiones pequeñas su principal función era el permitir el paso de luz, que no era necesariamente el de ventilación, ya que esta función era mejor cumplida por los vacíos originados a partir de la separación entre las vigas que sostienen la techumbre, generándose con ello vanos de unos quince centímetros de altura y unos 70 cm entre viga y viga (tabla 2) (Morales, C.C., 2013).

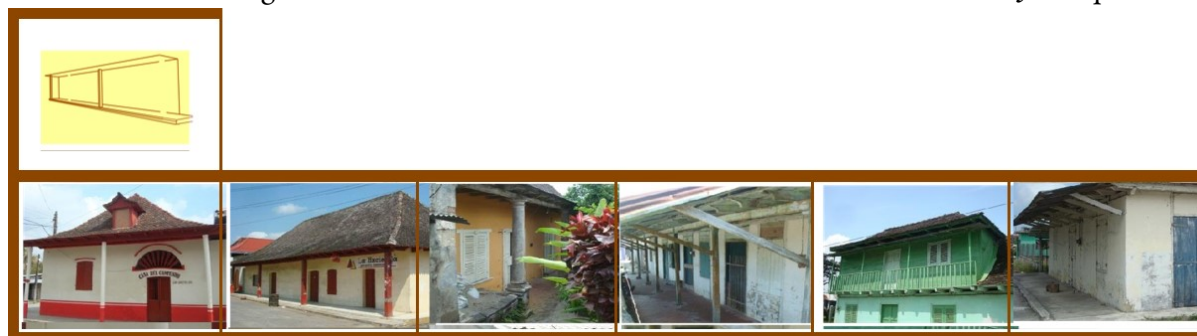
Tabla 3. Configuraciones de corredores techados de la Vivienda Vernáculo en Jicaltepec

Los corredores techados actuales en este tipo de arquitectura son una prolongación de la estructura de madera que sostiene la techumbre, soportada a partir de columnas de madera o en ocasiones de mampostería (tabla 3).

En algunos casos la cubierta de los corredores era soportada por columnas toscanas de mampostería, dicha adaptación fue más notoria en viviendas ubicadas en las localidades pertenecientes al municipio de San Rafael tales como Mentidero, El Pital y Paso de Telaya (Morales, C.C., 2013) (Pérez Capistran, 2022).

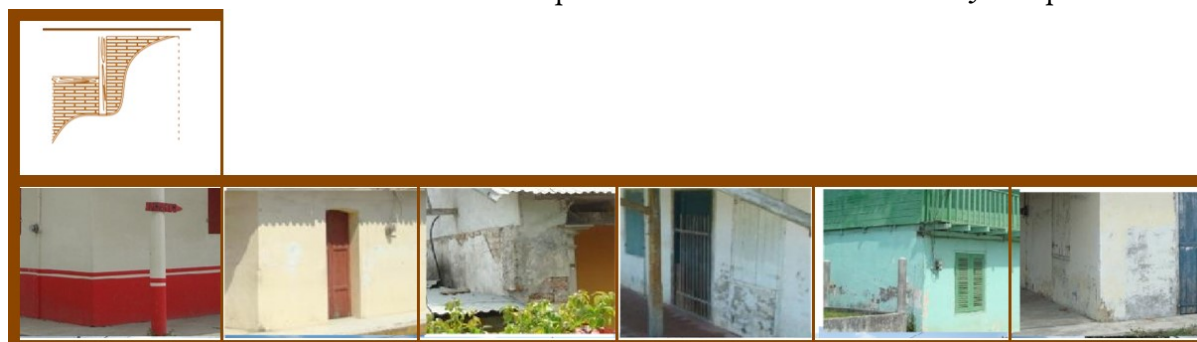
Tabla 4. Materiales utilizados en la pared de la Vivienda Vernáculo en Jicaltepec

Los ladrillos empleados en la construcción de estas viviendas eran de dimensiones diferentes a las que conocemos actualmente en la zona, aunque respetando una proporción de la mitad de los tabiques de hoy en día, las dimensiones de estos eran de 3.5 cm de alto, 14 cm de ancho y 28 cm de largo. La manera de pegar estos tabiques era haciendo una especie de argamasa compuesta por arena de río, cenizas y cal de ostión, esta última era producto de la incineración y triturado de la concha de los ostiones.

Aunque la mayoría de las edificaciones eran construidas a base de ladrillo, también se dieron los casos de casas que empleaban madera, ya que era lo único que se tenía a su alcance, tanto en muros exteriores como en interiores, estos últimos tenían la función de dividir los espacios sociales de los íntimos. Las edificaciones construidas con este material tenían un periodo de vida más corto que las construidas con tabique, ya que en esta zona se dieron crecientes y huracanes que con la humedad provocaron el desgaste de la madera (tabla 4) (Morales, C.C., 2013) (Prince, 2014).

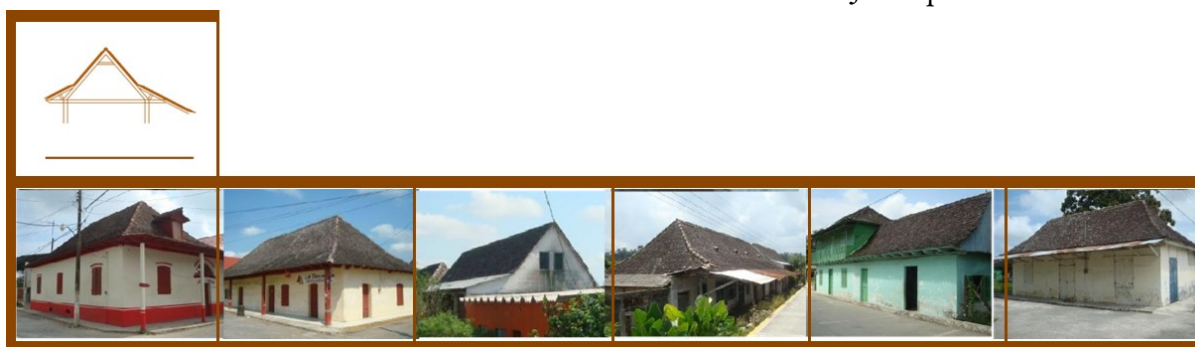
Tabla 5. Techumbres de la Vivienda Vernácula en Jicaltepec

Una constante en este tipo de casa fue el uso de un alto y aristado techo, poco común en México, cuya armadura se compone de diferentes maderas cortadas y ensambladas bajo medidas específicas, posteriormente cubierta por miles de tejas “escama” colgadas, por medio de una espiga o uña, que forma parte de la teja, a una madera delgada llamada “alfajilla”.

En la zona de la Cuenca Baja del río Bobos, esta singular techumbre se le conoce como de medio faldón por ser de cuatro aguas con un desnivel muy pronunciado, parecido a una cola de pato, siendo éste una prolongación de la cumbrera a cuatro aguas, cuya función es proteger a las fachadas de la lluvia.

Las armaduras de madera empleadas para la construcción de la techumbre eran estructuras muy livianas y resistentes, prueba de ello es la larga durabilidad que han tenido estas edificaciones de más de 100 años (tabla 5) (Morales, 2013) (Simonin, 2008).

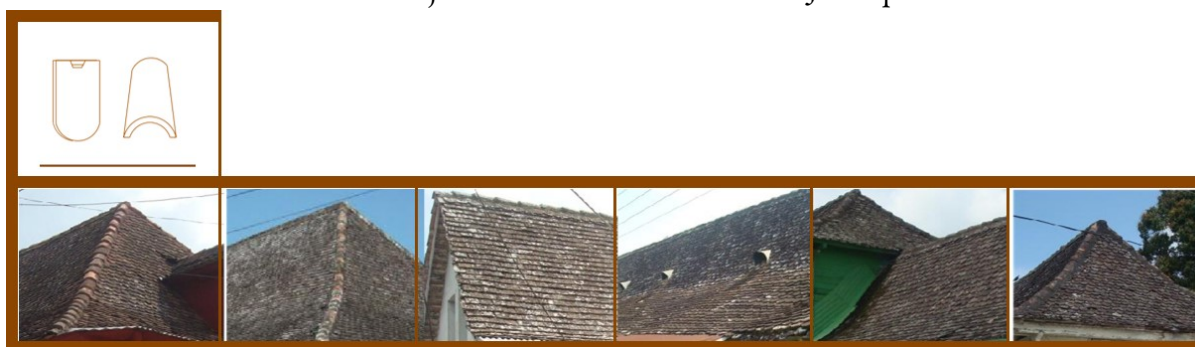
Tabla 6. Tejas de la Vivienda Vernácula en Jicaltepec

La teja “escama” es la otra peculiaridad de esta arquitectura vernácula que se caracteriza por su superficie rectangular y lisa, su curvatura en su extremo inferior le da su forma de escama, así como por un dispositivo de fijación simple llamado espiga que la asegura sobre una “alfajilla”. La textura visual de la imbricación de las tejas

Según algunos historiadores, las primeras tejas que llegaron a la región de Nautla fueron traídas de Francia como lastre y mercancía. La construcción de las casas de teja escama en Jicaltepec se mantuvo hasta finales de 1950, pero fue en gran parte reemplazada por la aparición de materiales de menor costo (lámina de asbesto), sacrificando radicalmente la estética de las casas (Simonin, 2004).

Según declaraciones del señor Valo Camet, último fabricante de teja escama y ladrillo en Jicaltepec, a finales de 1950, se dejó de fabricar este tipo de teja. El origen de la teja “escama” hoy día sigue siendo un enigma; sin embargo, sabemos que la teja escama es un perfeccionamiento de la teja cuadrada, y una prueba de ello ha sido la teja cuadrangular hallada en las Antillas, ubicada en algunas casas antiguas de Jicaltepec. En Francia, la teja escama se encuentra en edificios de los siglos xviii y xix, en particular en las regiones de Alsacia, Borgoña y Franche Comté (tabla 6).

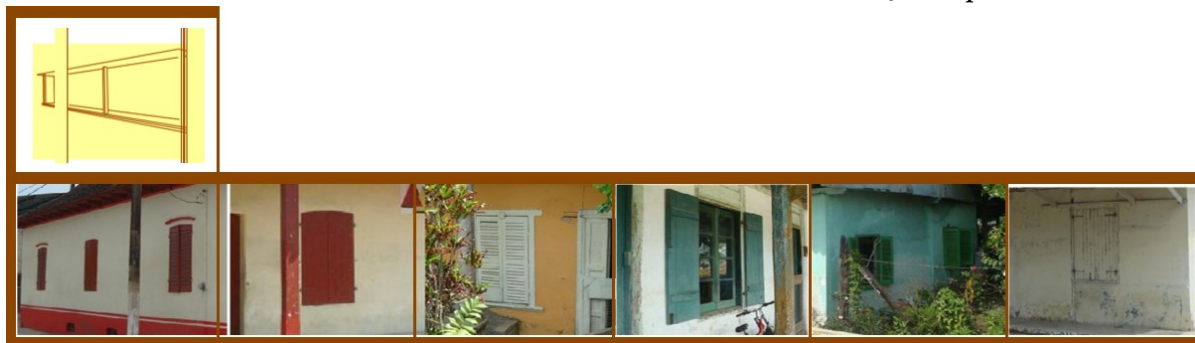
Tabla 7. Las contraventanas de la Vivienda Vernácula en Jicaltepec

Las Contraventanas son unas pequeñas puertas exteriores incorporadas a la ventana mediante bisagras que tiene funciones parecidas a la persiana: impide el paso de la luz o el calor además de proteger la ventana moderando el paso del aire o incluso protegiendo de la lluvia. Hoy en día en la localidad de Jicaltepec se observan contraventanas de materiales distintos a la madera (materia prima empleada inicialmente) como el fierro y el aluminio, pero que no dejan de cumplir su función principal que es la moderación de luz y el viento (tabla 7).

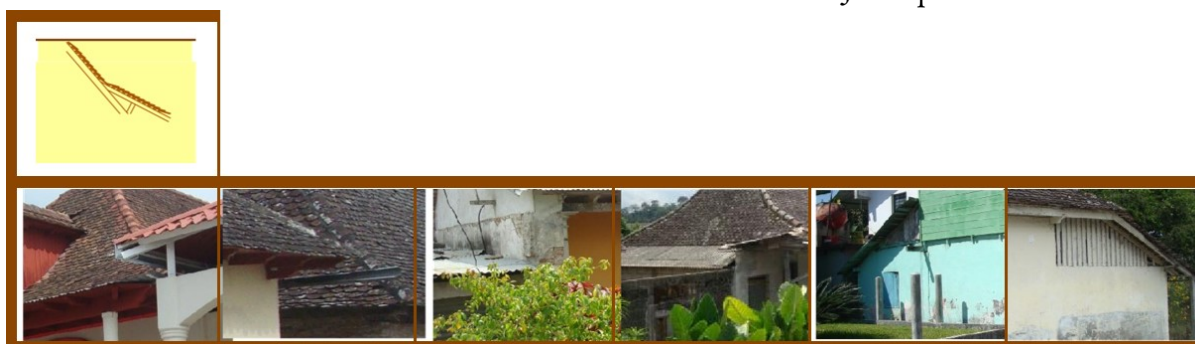
Tabla 8. Adicciones en la Vivienda Vernácula en Jicaltepec

Las adiciones son los elementos que fueron añadidos posteriormente a las obras originales incluso generando nuevos espacios adecuando nuevas funciones. Entre las adiciones que podemos ver en las edificaciones vernáculas de influencia francesa se encuentran nuevos espacios empleados como cocina o bodega, así como, restauraciones de la techumbre y muros con materiales nuevos, mismos que fueron incluso sustituidos por los materiales empleados originales (tabla 8).

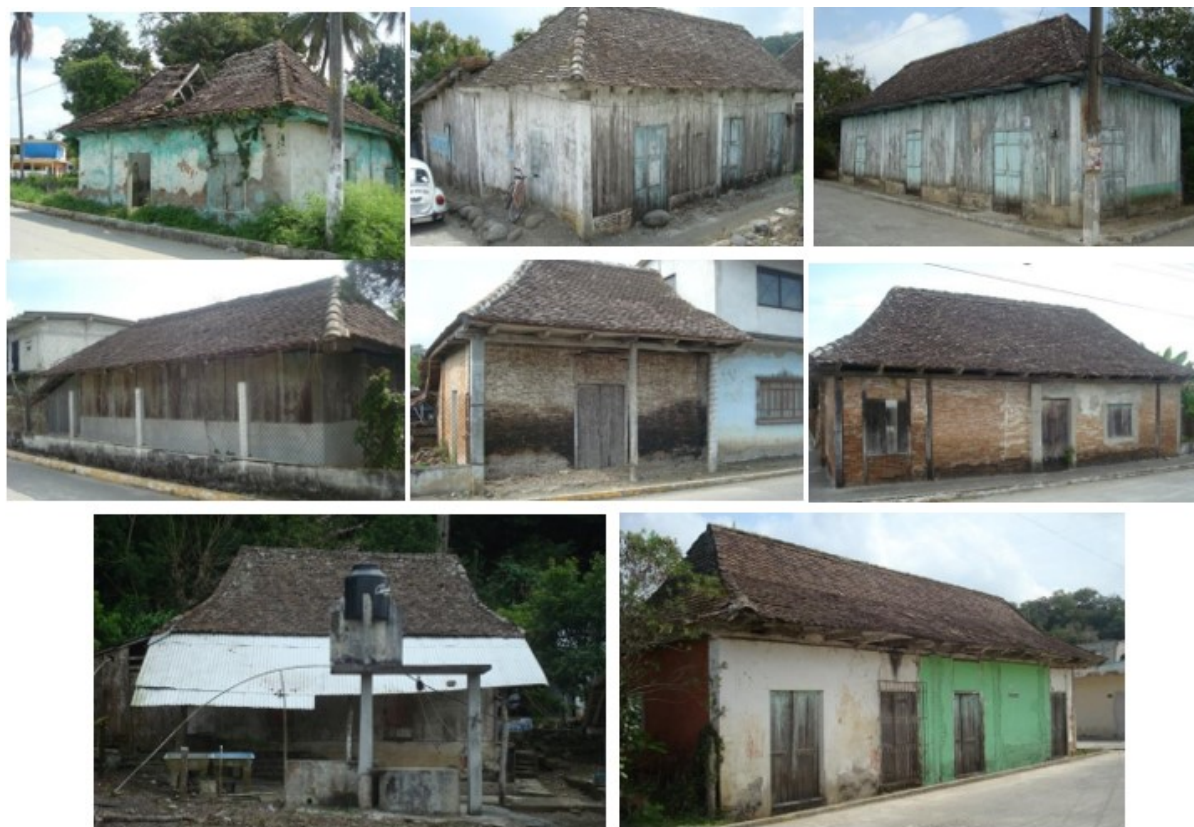
Figura 14-21. Viviendas vernáculas en muy malas condiciones en Jicaltepec.

Con esto, concluimos la catalogación e inventario de las viviendas vernáculas de la zona, encontramos algunos vestigios de la corriente vernácula francesa que se mezcló en la arquitectura del lugar, por lo que vale la pena realizar un programa de restauración y rehabilitación de las viviendas que no tiene ningún mantenimiento y carecen hasta de instalaciones ideales para que se pueda habitar, por lo que el siguiente paso de la investigación fue dar a conocer al ayuntamiento de Jicaltepec, las zonas y el estado que se encontraron estas edificaciones, posteriormente tendrá que implementar un programa patrimonial para el rescate de estas edificaciones abandonas o en de uso (14-21) (Morales, C.C., 2013).
