# TRANSFORMACIÓN MATERIAL *de la edificación* HABITACIONAL DE TIERRA DEL ISTMO DE TEHUANTEPEC *tras los sismos de 2017*

*Material transformation of the earthen housing  
buildings of the Isthmus of Tehuantepec  
due to the 2017 earthquakes*

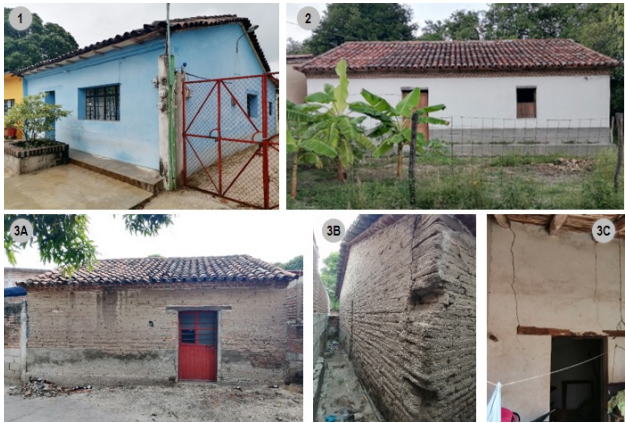
FIGURA 3. ESCENARIOS DE INTERVENCIÓN DE LA VIVIENDA DE ADOBE.

Siguiendo dicha tendencia tecnológica, en la reconstrucción posterior a los sismos, los sistemas constructivos más utilizados fueron a base de concreto armado. Sin embargo, algunas casas de adobe fueron intervenidas por los propios habitantes, mientras que otras tantas se restauraron a través del Programa Nacional de Reconstrucción (PNR) del Consejo Nacional de Vivienda (CONAVI), que mantuvieron los SCT.<sup>2</sup> Por lo tanto, en distintas proporciones, la conservación, sustitución y alteración tecnológica tras la afectación de los sismos se presentó de manera diversa (tabla 3; figuras 3 y 4).

El E-1 representa los casos en que las casas de adobe resistieron los sismos y solo tuvieron daños menores. El E-2 es un ejemplo excepcional en que los daños menores, como el deslizamiento de tejas y daños en el tablado, fueron solventa-

dos por los habitantes sin alterar la apariencia tradicional, sin embargo, para la reparación de grietas se utilizaron morteros de cemento que pueden conllevar complicaciones futuras.

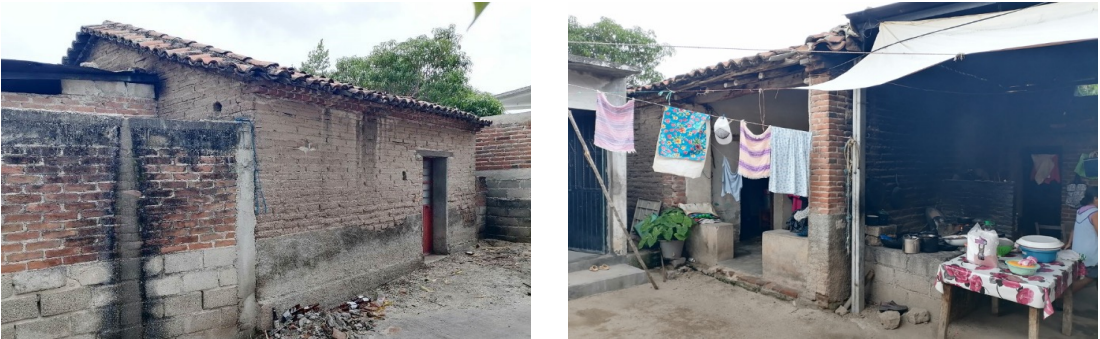
**FIGURA 6.** CASA MÁS ANTIGUA DEL CONJUNTO (DÉCADA DE 1970). IZQUIERDA: FACHADA EXTERIOR. DERECHA: PATIO CENTRAL CON USO DE ACTIVIDADES MIXTAS.  
**FUENTE:** FOTOGRAFÍAS DE LÓPEZ-MARTÍNEZ (2022).

labores domésticas y comerciales. La casa de adobe se mantiene, pero fue deshabitada tras los sismos (figura 6).

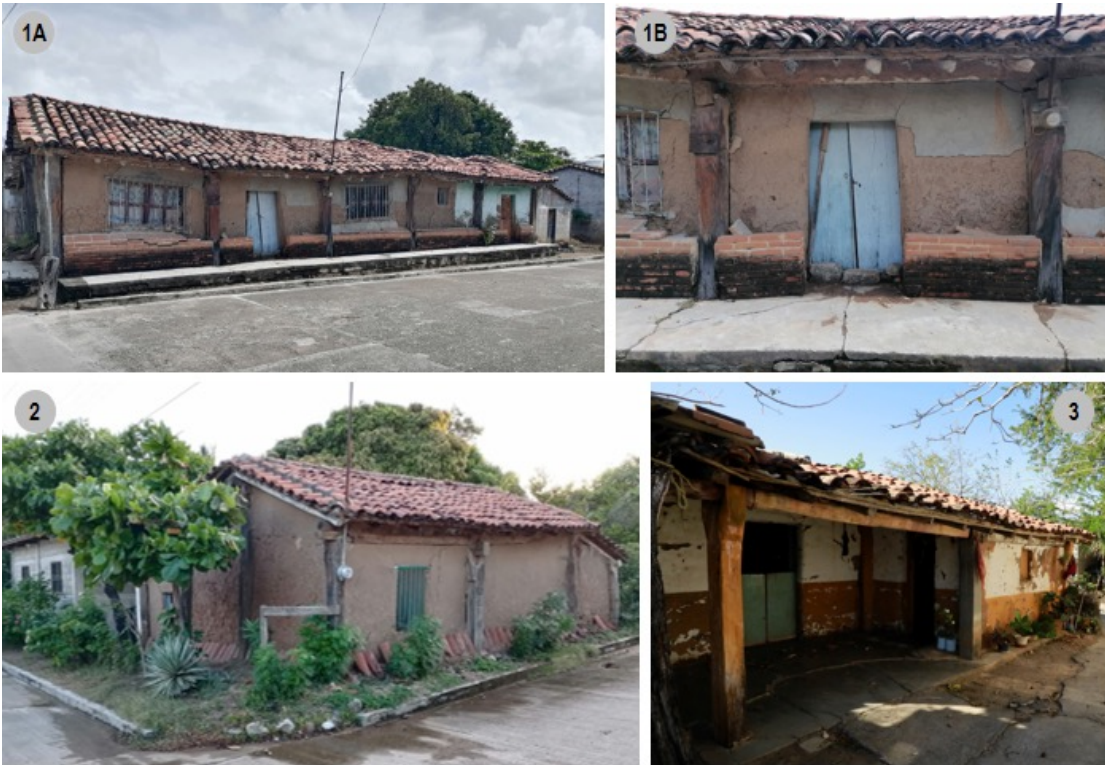
**FIGURA 8.** ESCENARIOS DE TRANSFORMACIÓN DE LA VIVIENDA DE BAJAREQUE.

- Escenario 1 (figura 8-1 A y B). Representa las viviendas de SCT que dejaron de ser utilizada tras los sismos. Las imágenes muestran una de las primeras viviendas de la localidad, construida alrededor de 1930, en la cual no se le hicieron trabajos de mantenimiento en las últimas décadas.

- Escenario 2 (figura 8-2). Refiere a las viviendas que presentaron fuertes daños y que obtuvo un folio de pérdida total, con lo que los propietarios obtuvieron recursos que fueron utilizados para la construcción de nuevos espacios con materiales industrializados e independientes a las viviendas de bajareque. Las imágenes muestran un caso en el que los propietarios se negaron a demoler la vivienda de SCT e hicieron las reparaciones que les fueron posibles; no obstante, varios de sus muros presentan fuertes desplomes.

- Escenario 3 (figura 8-3). Ejemplifica viviendas de bajareque con daños menores que mantuvieron su uso habitacional tras los sismos. En algunas de ellas, como se muestra en la imagen, cuentan con pilares de concreto que sustituyeron horcones de madera previo a los sismos de 2017.

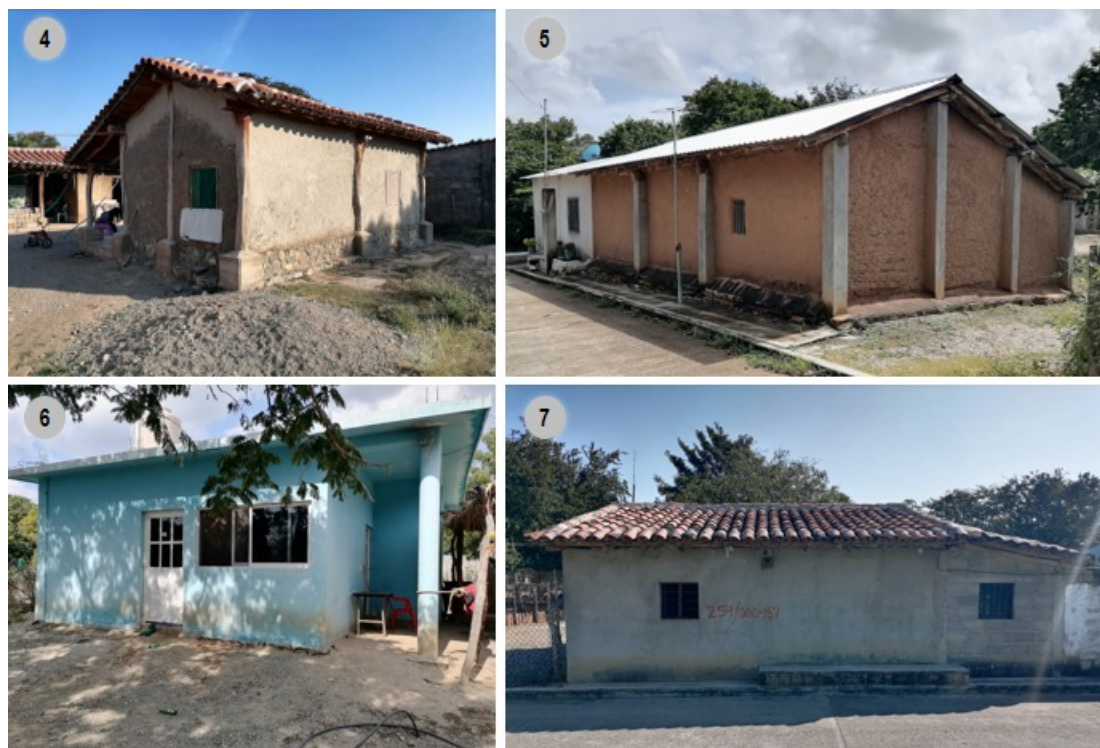
**FIGURA 9.** ESCENARIOS DE TRANSFORMACIÓN DE LA VIVIENDA DE BAJAREQUE.

- Escenario 4 (figura 9-4). Representa viviendas de bajareque reconstruidas como parte del proyecto de la ONG Cooperación Comunitaria y que reutilizaron gran parte de los materiales preexistentes.

- Escenario 5 (figura 9-5). Refiere a viviendas reforzadas de manera autónoma, sustituyendo horcones de madera por pilares de concreto y/o cubiertas de biliguana<sup>3</sup> y teja, por tablas y lámina metálica.

- Escenario 6 (figura 9-6). Incluye las viviendas a base de concreto armado que sustituyeron viviendas de bajareque, cuya dirección estuvo a cargo de un asesor técnico de CONAVI en el marco del PNR.

- Escenario 7 (figura 9-7). Refiere a las viviendas donde los muros de tierra fue-

ron sustituidos paulatinamente por bloques de concreto previo a los sismos, los cuales causaron daños menores y la intervención postsismo se limitó a trabajos de mantenimiento.
