# EDIFICIO HISTÓRICO EN TOLUCA, MÉXICO: "LA GOTA DE LECHE"

Historical Building in Toluca, México: "La Gota de Leche"

FAD | UAEMéx | Año 6, No 10  
Julio - Diciembre 2011

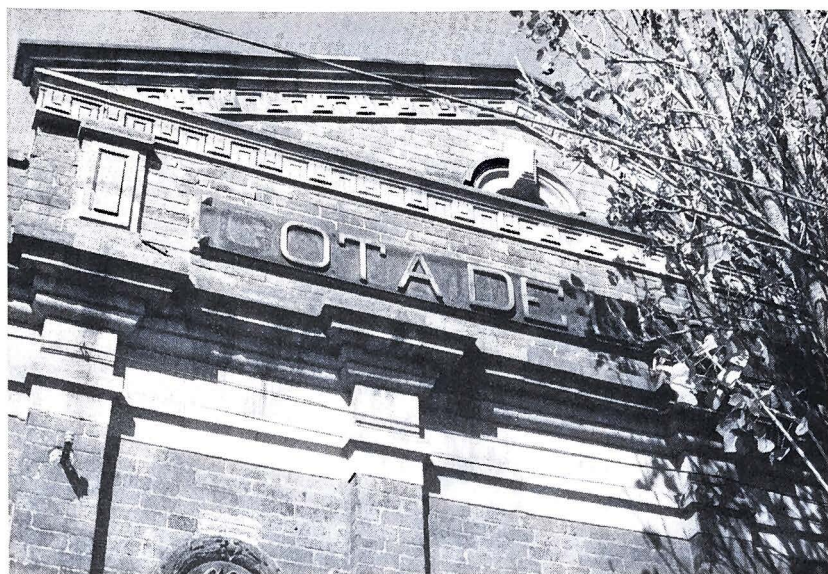
El grueso muro de la fachada, presenta un solo nivel, y se divide en tres partes, dos laterales y una central, está última coronada por un frontón cuyas cornisas inclinadas tienen grecas. El tímpano, muy sobrio, es de ladrillo como la fachada y únicamente está adornado con un arco de medio punto con clave de piedra. Si analizamos con detenimiento el frontón, encontraremos que este es una estilización de un frontón dórico, el cual, como es sabido, es denticular. En el caso de la fachada de la “Gota de Leche” las grecas hacen las veces del denticulo, y a diferencia del frontón dórico clásico, carece de caveto o moldura cóncava. (FOTO A)

Foto A. Frontón (García 2010)

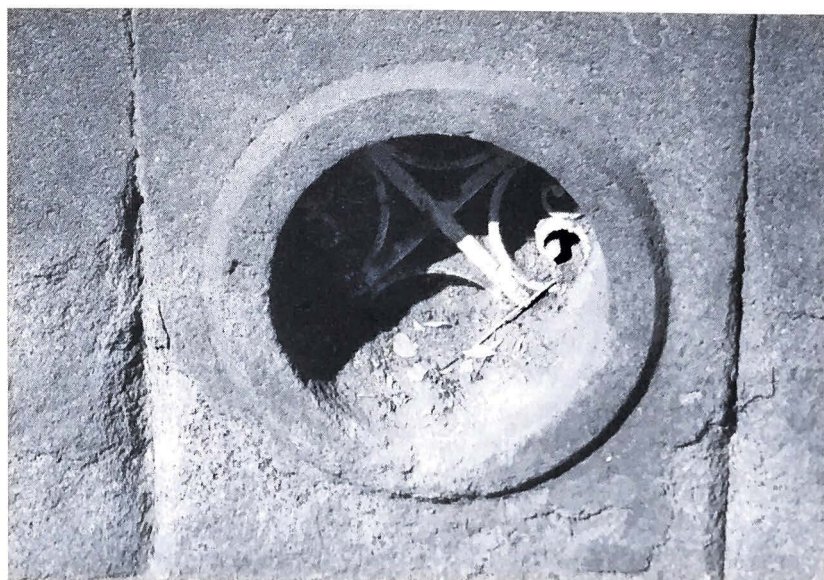
La fachada se desplanta a partir de un guardapolvo de piedra sin listel que cuenta con cuatro rejillas de ventilación en forma de óculos. Es notorio el estado de deterioro en que se encuentra el guardapolvo (FOTO B).

Foto B. Óculo (García, 2010)

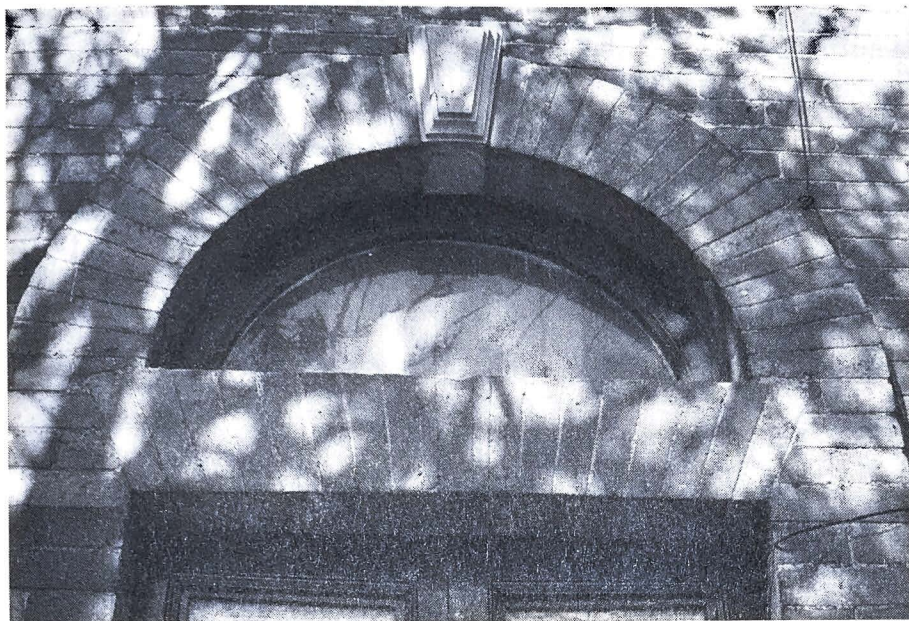
Nueve vanos tiene la fachada, ocho son balcones y el restante es un portón. Tres de las ventanas son arcos de medio punto con crucero en donde arranca el arco, lo cual da forma a un montante. Una vistosa clave de piedra decora los arcos de medio punto, los cuales tienen jambas y dinteles de ladrillo (FOTO C).

Foto C. Vanos (García 2010)

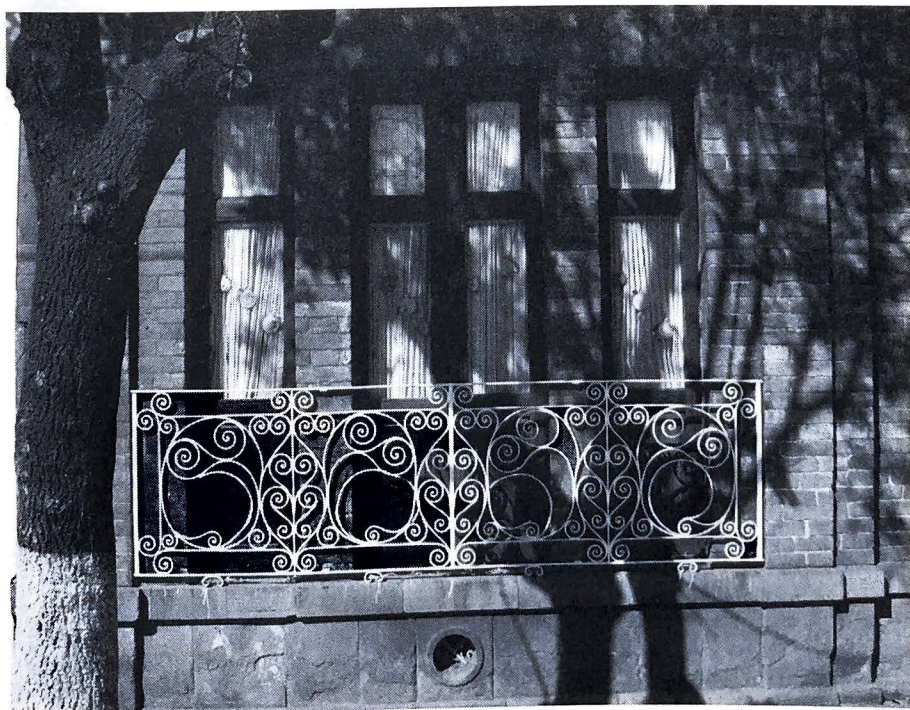
Las cinco ventanas restantes son rectangulares. Toda la ventanería es de madera y al parecer, es la original. Los balcones cuentan con barandales de hierro forjado ornamentados en estilo *Art Nouveau* muy modesto y actualmente están pintados con esmalte color blanco. (FOTO D)

Foto D. Barandales (García, 2010)

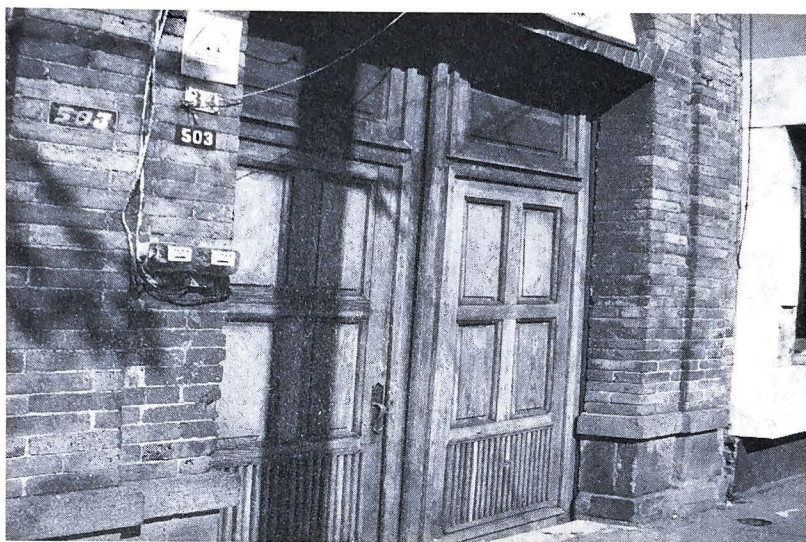
El extremo lateral derecho de la fachada corresponde al desvencijado portón de madera que mediante sus dos hojas, da acceso al inmueble. Cuenta con cinco taleros con molduras en cada hoja y doble montante, ya que un crucero de ladrillo divide la parte superior del vano que corresponde al portón. La presencia de partes de *triplay* en el portón así como de múltiples reparaciones, entre ellas una chapa de manufactura relativamente reciente, manifiestan que en realidad pocos elementos del portón son originales y que éste ha sido reparado y modificado de manera importante (FOTO E).

Foto E. Portón desde el exterior, (García, 2011)

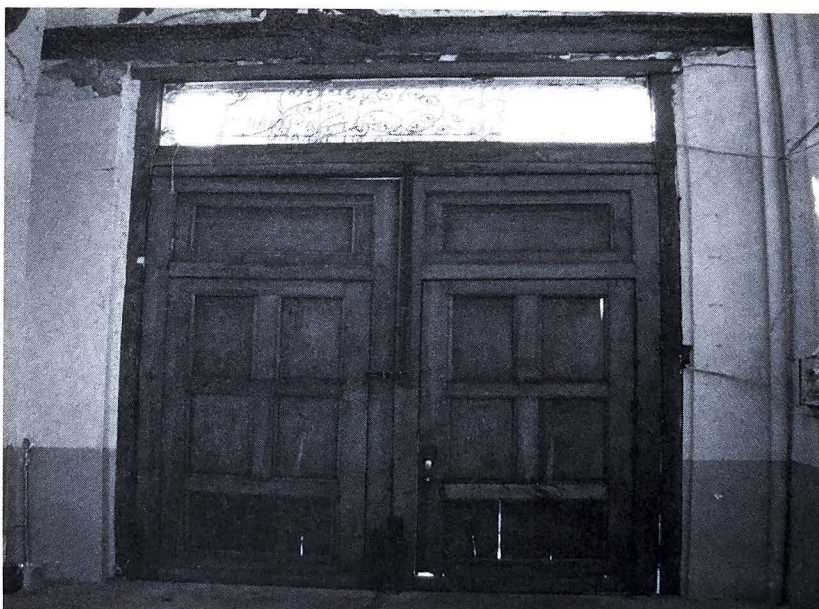
En el montante superior del portón se encuentra una reja de hierro forjado de estilo similar al de los barandales (FOTO F).

Foto F. Portón desde el interior, (García 2010)

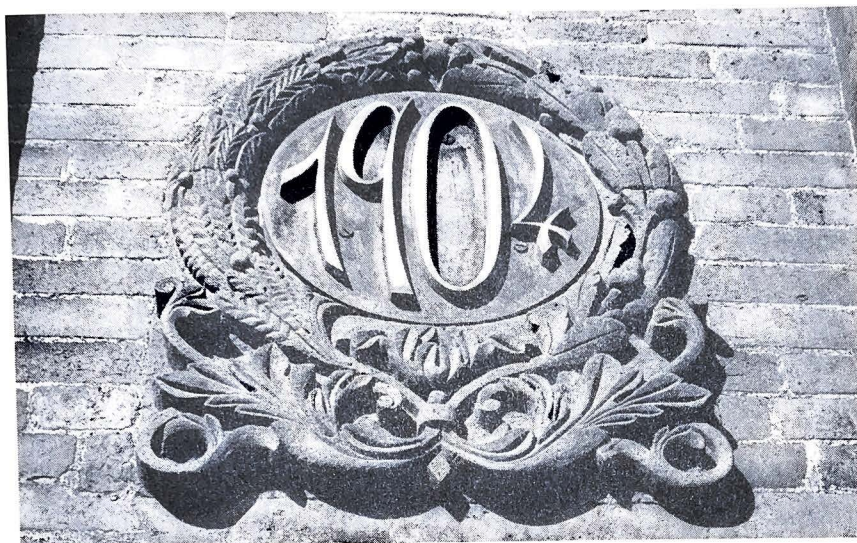
Elementos distintivos de esta bella fachada son sus dos medallones labrados en piedra con motivos botánicos, estos sí, en un incontrovertible estilo *Art Nouveau*, el primero tiene inscrito “1904” ---año en que el Gobernador Vicente Villada inauguró el edificio (FOTO G), y el segundo “1910” ---probablemente inscrito por ser el año en que se celebró el centenario de la independencia de México (FOTO H) --- así como el letrero de lámina mencionado al principio de esta descripción, que al estar dispuesto en la parte central de la fachada, entre el entablamento y el frontón, revela al visitante el nombre del edificio: “Gota de Leche”.

Foto G. Medallones (García, 2010)

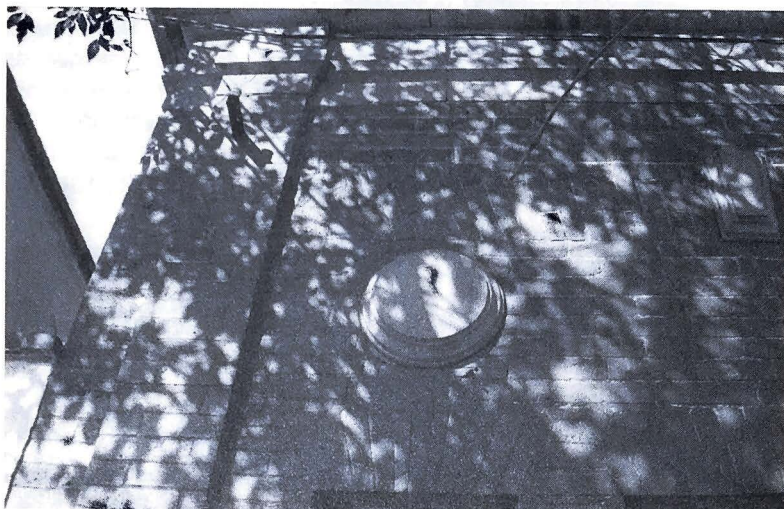
Complementan la decoración de la fachada, unos peculiares pero sobrios elementos de piedra adosados al muro (FOTO I).

Foto I. Ornamentos de piedra (García, 2010)

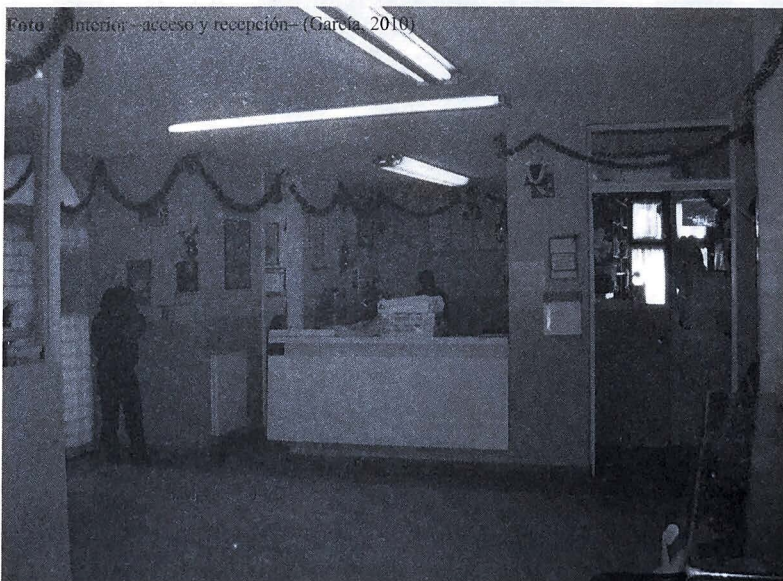
Desafortunadamente, detrás de esta bella fachada no quedan vestigios relevantes de los espacios y elementos constructivos originales. La edificación que hoy alberga una estancia infantil, no tiene más de 40 años de antigüedad, cuenta con dos niveles y no guarda ninguna relación con la fachada. (FOTO J)

Foto J. Interior - acceso y recepción - (García, 2010)

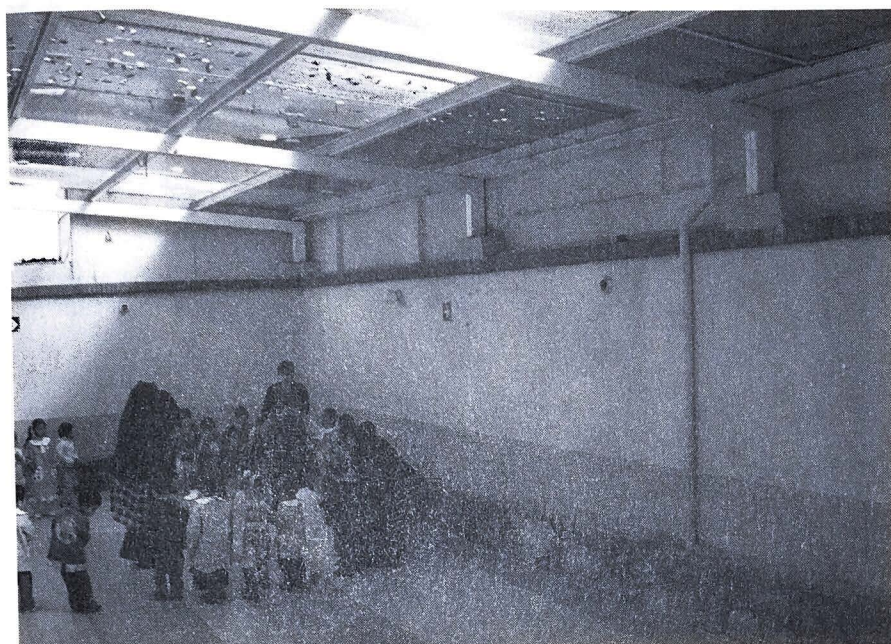
de Leche”, son los restos de una gruesa barda perimetral, construida presumiblemente en adobe (FOTO K), así como una antigua banca de madera que se conserva en la oficina de la Dirección (FOTO L).

**Foto K.** Interior --patio cubierto-- (García 2010)

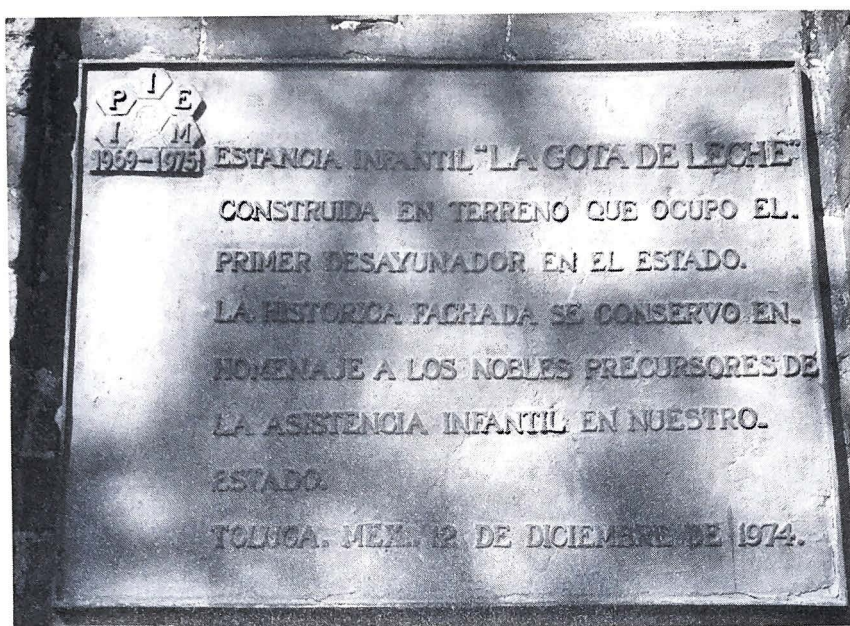
Foto M. Placa alusiva (García, 2010)

Una placa alusiva fabricada en fierro, fijada sobre el muro perimetral del patio, da a conocer al visitante que la actual estancia infantil, depende del Gobierno del Estado de México y que fue “construida en el terreno que ocupó el primer desayunador del Estado. La histórica fachada se conservó en homenaje a los nobles precursores de la asis-

tencia infantil de nuestro estado (FOTO M) La placa tiene inscrita la fecha 12 de diciembre de 1974.
