# Arquitectura Y DEVOCIÓN: EL SANTUARIO DE NUESTRA SEÑORA DE LOS DOLORES DEL RAYO

EN ZINACANTEPEC

*Architecture and devotion:  
The Sanctuary of Our Lady  
of Dolores del Rayo in  
Zinacantepec*

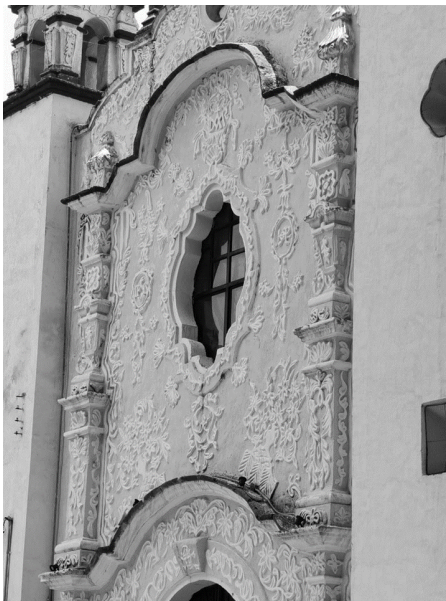
**FIGURA 1.** DETALLE DEL IMAFRONTES DEL SANTUARIO DE NUESTRA SEÑORA DEL RAYO EN ZINACANTEPEC.

En este segundo cuerpo la decoración en argamasa se vuelve más profusa, pues se cuenta con una mayor superficie para decorar. Así, en su parte inferior, sobre la cornisa, se representaron dos ánforas sobre un pedestal y de éstas brotan exuberantes ramos de flores.

En la parte central, alrededor de la ventana coral, se extiende una guirnalda con flores que está flanqueada por tres medallones con los anagramas de los nombres sagrados, el del costado sur corresponde a Cristo, en la parte superior la Virgen María y al costado norte el de San José, completándose de esta forma la Sagrada Familia.

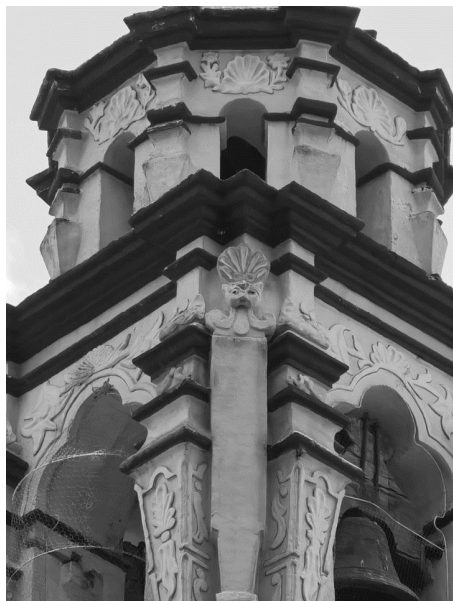
**FIGURA 2.** DETALLE DE LA TORRE NORTE DEL SANTUARIO DE NUESTRA SEÑORA DEL RAYO EN ZINACANTEPEC.

El santuario cuenta con una torre campanario ubicada en la parte norte. Ésta se integra por un esbelto y sobrio cubo de la escalera que se eleva hasta el remate de la fachada y sirve de base para el primer cuerpo que conforma el campanario con dos esquilas y dos campanas. En cada uno de sus cuatro lados presenta arcos trebolados que sirven de vanos y están sostenidos por estípites decorados con motivos vegetales modelados en argamasa. Curiosamente, cada vano ha sido transformado en balcón, con una pequeña saliente y barandales de hierro. En cada esquina del primer cuerpo, entre cada par de columnas estípites, destacan unos rostros de murciélagos, con tocados en forma de concha, y de cuyas fauces brotan elementos fluviales o de viento. Recordemos que desde el siglo XVI, el empleo de los glifos de origen prehispánico en la ornamentación de los templos cumplió un carácter heráldico, “como la imagen colectiva del nuevo fiel” (Estrada, 2011: 107). En este caso podrían referir a la toponimia del sitio: “el cerro del murciélago”.

El segundo cuerpo de la torre es de menor tamaño, se levanta sobre una planta octagonal, compuesta de ocho angostos arcos. Sobre éstos se encuentran modelados, en argamasa, elementos vegetales con flores que enmarcan una concha en el centro. También se distinguen ocho columnas estípites adosadas de fuste liso que sostienen esta pequeña cúpula de base octagonal, sobre la que se erige una linternilla que remata en una cruz.

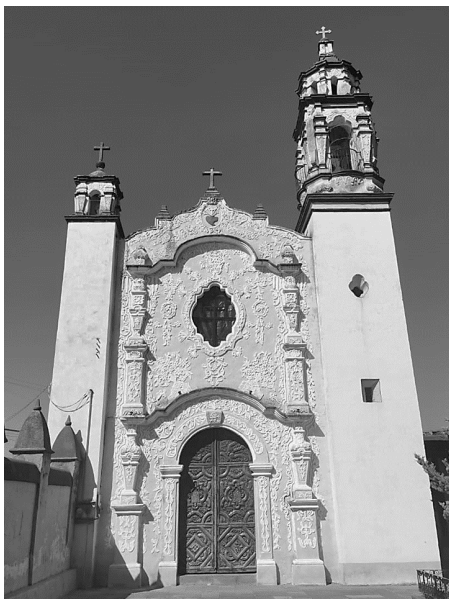
**FIGURA 3.** PORTADA DEL SANTUARIO DE NUESTRA SEÑORA DE LOS DOLORES DEL RAYO EN ZINACANTEPEC.

La portada del Santuario está compuesta por dos cuerpos y remate. En el primero, se encuentra el pórtico que se integra por un arco de medio punto sobre dos jambas ornadas; en su clave se aprecia el escudo papal: dos llaves cruzadas antecedidas por una tiara, debajo de una cornisa curvada. La puerta principal está flanqueada por dos columnas estípites adosadas sobre pedestales aderezados con motivos vegetales. Los estípites sostienen una cornisa que adquiere la forma de arco para ajustarse al trazo del pórtico. Sobre la clave del arco se encuentra, rodeado de la ornamentación fitomorfa, una efigie debajo de una concha, y de la cual emanan dos motivos vegetales que asemejan un par de alas de un pequeño querubín, éstos usualmente “representan la gloria de Dios en el Santuario terrenal” (Vargaslugo, 1986: 68). La concha, por su parte, es un símbolo del bautismo de Cristo, muy probablemente heredado de su culto primigenio en los albores del cristianismo en algunos templos dedicados a Venus en Roma y usado comúnmente en la arquitectura novohispana (Manrique, 2001: 338).

En el costado sur de la fachada se levanta un sólido y delgado contrafuerte que soporta y enmarca la fachada. Sobre éste se construyó una torrecilla de un cuerpo de planta cuadrangular conformada por cuatro breves arcos, flanqueados por dos estípites adosadas y ornamentadas con motivos vegetales de argamasa que sostienen una pequeña cúpula que remata en una cruz tallada sobre un orbe.

La portada presenta una apariencia distinguida debido a la verticalidad de algunos de sus elementos: la esbelta torre, la ventana coral alargada y las enredaderas verticales que se desprenden de la decoración de formas vegetales. También es encomiable la elegante decoración fitomorfa y su impecable hechura en algunos de los elementos más finos. Por otro lado, es evidente que se privilegia lo refinado y la distribución equilibrada de la decoración sobre lo abigarrado o cargado de ésta. Para

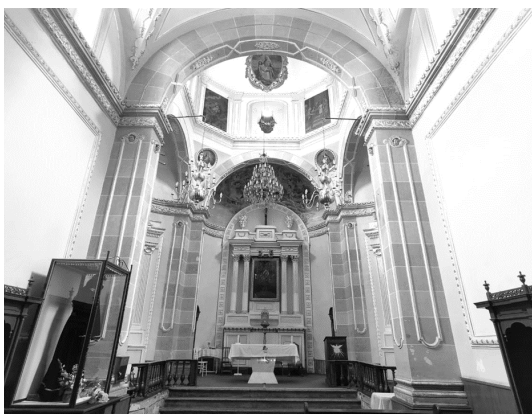
**FIGURA 4.** INTERIOR DEL SANTUARIO DE NUESTRA SEÑORA DEL RAYO EN ZINACANTEPEC.

La distribución interior de la nave del templo se compone por coro, cuerpo y presbiterio. La elevación de los muros está reforzada por contrafuertes adosados en el sur y norte del edificio. Es de una sola nave sostenida sobre arcos torales levantados sobre elevadas pilastras y posee un crucero de cruz latina. En éste se levanta una cúpula de tambor ochavado, del cual se forman en su parte inferior tres ábsides, en los cuales se levantan, en cada uno, un altar con su respectivo retablo. La cúpula posee un elevado tambor del que se desprenden los ocho gajos que rematan en una linternilla. El tambor por el exterior posee cuatro ventanales

lobulados alargados, ornados con motivos vegetales, que le brindan luminosidad a la nave. Mientras que la cúpula, cuenta con ocho nervios y cuatro cruces de talavera en el casquete exterior, correspondientes en su ubicación con los ventanales.

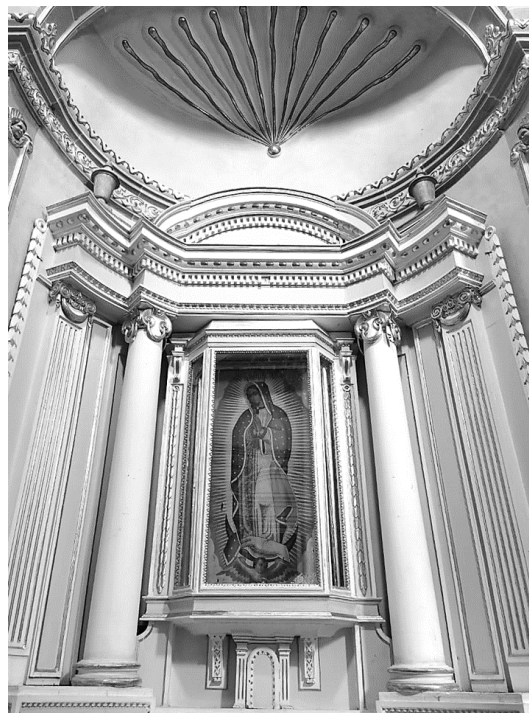
**FIGURA 5.** RETABLO SUR, DEDICADO A LA VIRGEN DE GUADALUPE EN EL SANTUARIO DE NUESTRA SEÑORA DE LOS DOLORES DEL RAYO EN ZINACANTEPEC.

El retablo sur posee características idénticas al anterior, pero con pequeñas variaciones en la ejecución de los detalles, por ejemplo, la hechura de las volutas del capitel. En este retablo neoclásico encontramos un destacado óleo de la Virgen de Guadalupe, firmado por Manuel Arburu, hecho en Toluca en 1782. En este punto es necesario recordar el extraordinario crecimiento que tuvo dicha devoción durante el siglo XVIII en la Nueva España.
